S^{to} DOMINGO

Plan Regulador

Índice de Fragilidad Ambiental (IFA)

Programa de Investigación en
Desarrollo Urbano Sostenible
(ProDUS) Universidad de Costa Rica (UCR).
Por medio de Fundación de la Universidad
de Costa Rica (Fundación UCR)

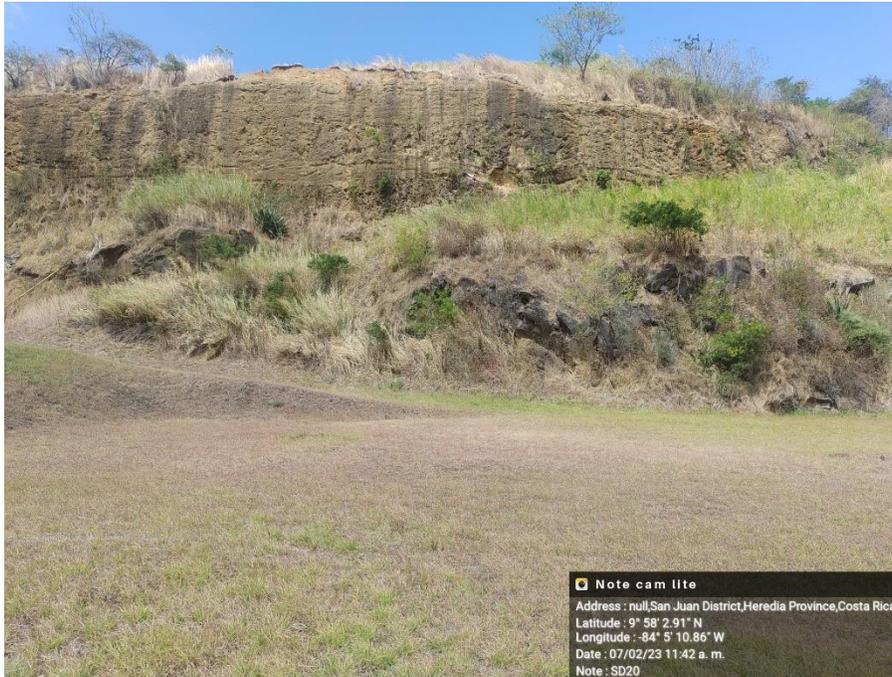
Figura 1-1. Secuencia de rocas de la Fm. Tiribí, en superficie se encuentra una capa de suelo de 1 metro, luego una capa de 10 mts de ignimbrita soldada, posteriormente se observa una capa de unos 15 metros de ignimbritas fracturadas. Coordenadas Crtm05 1102189 N / 490539 E.

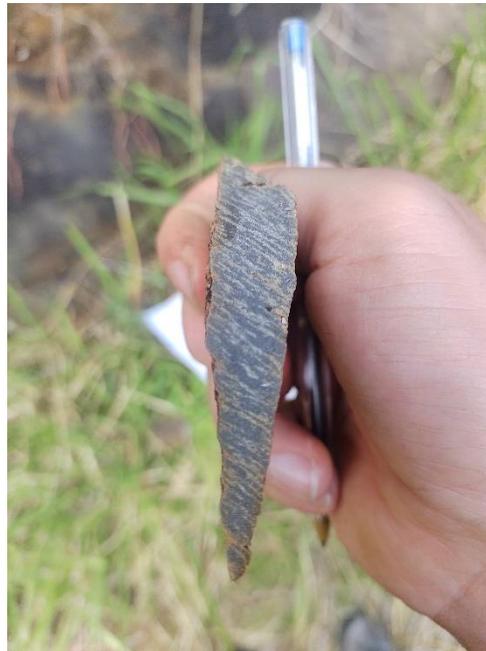
Figura 1-2. Ignimbrita Soldada fracturada de la formación Tiribí. Coordenadas Crtm05 1102189 N / 490539 E.

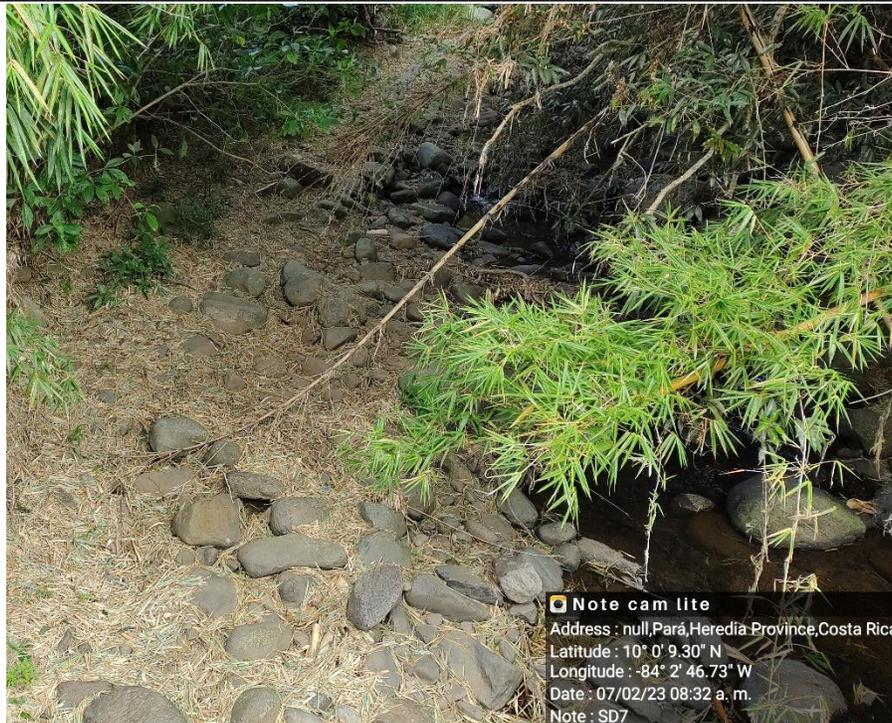
**Figura 1-3. Depósito asociado a la Fm. Barva. Localizada en las coordenadas crtm05
1106036 N/ 494912 E**

En sentido general y petrográfico, Fernández (1969) clasifica las lavas de la Formación Barva como andesitas basálticas muy ricas en olivino y con augita, aunque no diferencia las diversas corrientes de lava.

Estas coladas se distribuyen desde la parte baja del valle, en San Isidro de Heredia (Este), hasta la ciudad de Alajuela (Oeste), y los centros de emisión corresponden con el macizo Barva y otros centros de emisión localizados al sureste (Echandi, 1981). Las lavas más recientes depositadas en el valle central pueden provenir de los cerros ubicados hacia el noreste (cerros Chompipe, Delicias, Tibás, Turí, Zurquí y Redondo), donde es difícil la determinación de su espesor debido a la superposición de coladas con características muy semejantes (Echandi, 1981).

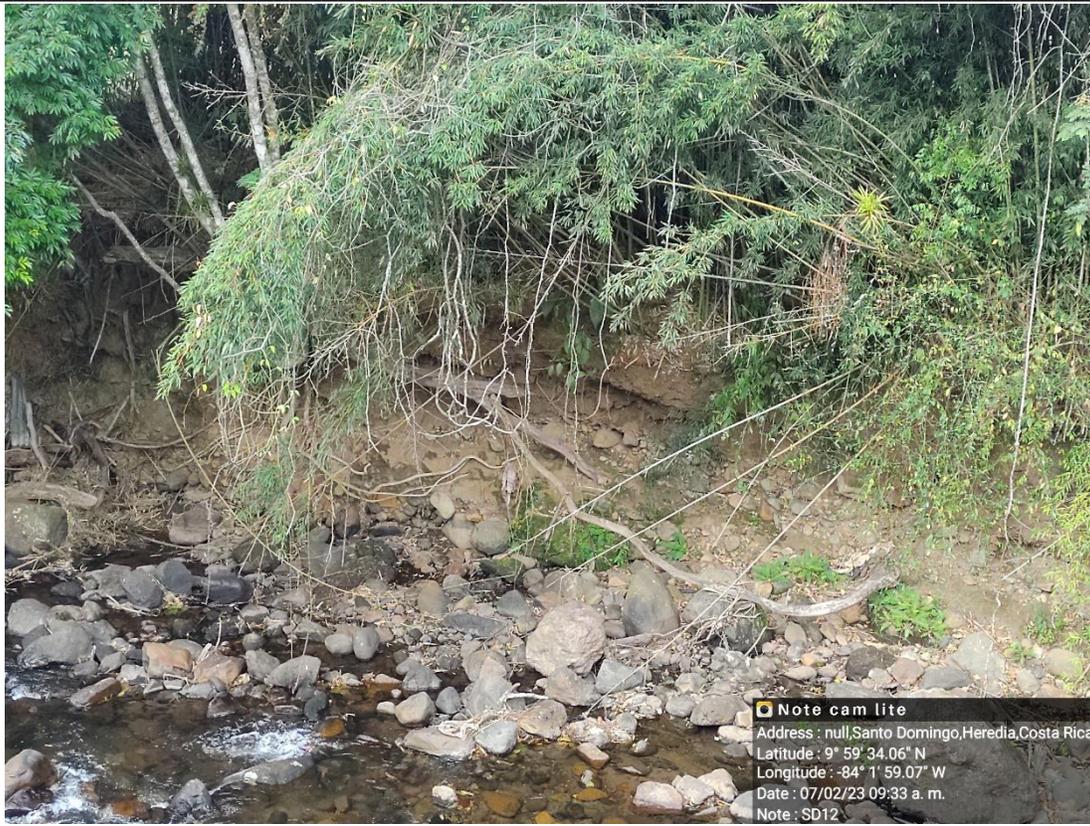
Figura 1-4. Depósitos Aluviales en cauce río Virilla. Coordenadas Crtm05 1104960 N / 496353 E.

Pertenecen a esta unidad todos los depósitos recientes asociados a los depósitos por gravedad al pie de monte o coluvios y a aquellos relacionados con procesos aluviales. También aquellos depósitos de materiales arenosos con influencia fluvial. Los depósitos asociados al arrastre por acción fluvial o por gravedad, por lo general,

bloques redondeados a semi-redondeados inmersos en una matriz generalmente arenosa. Los clastos muestran contacto puntual en un 60% con respecto a la matriz. Los afloramientos no superan los 2 metros de espesor visible y por lo general se encuentran cubiertos por capas de suelos cenicientos.

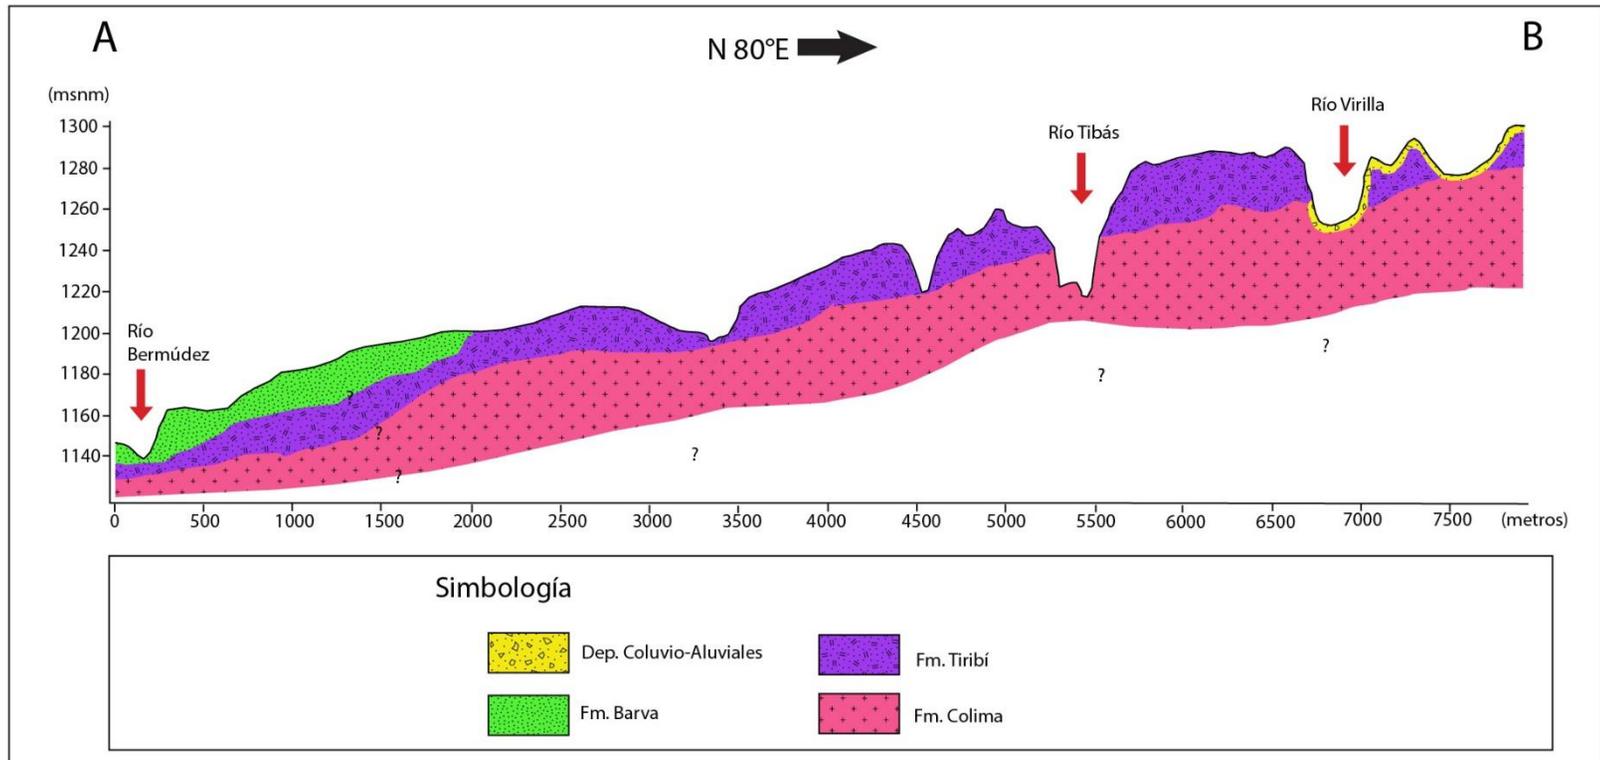
Figura 1-5. Perfil geológico A-B para el cantón de Santo Domingo.

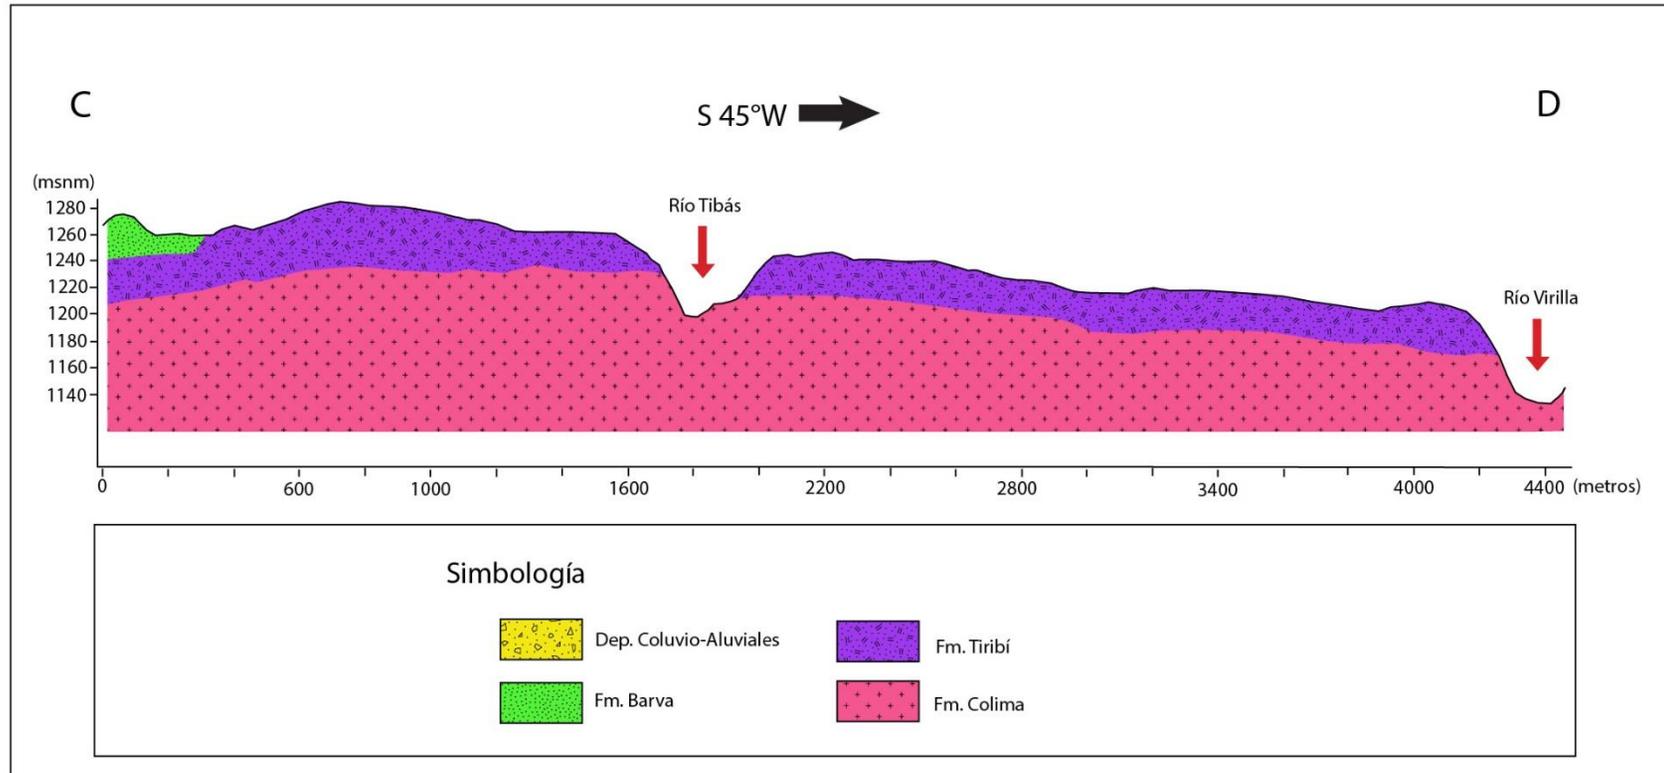
Figura 1-6. Perfil geológico C-D para el cantón de Santo Domingo

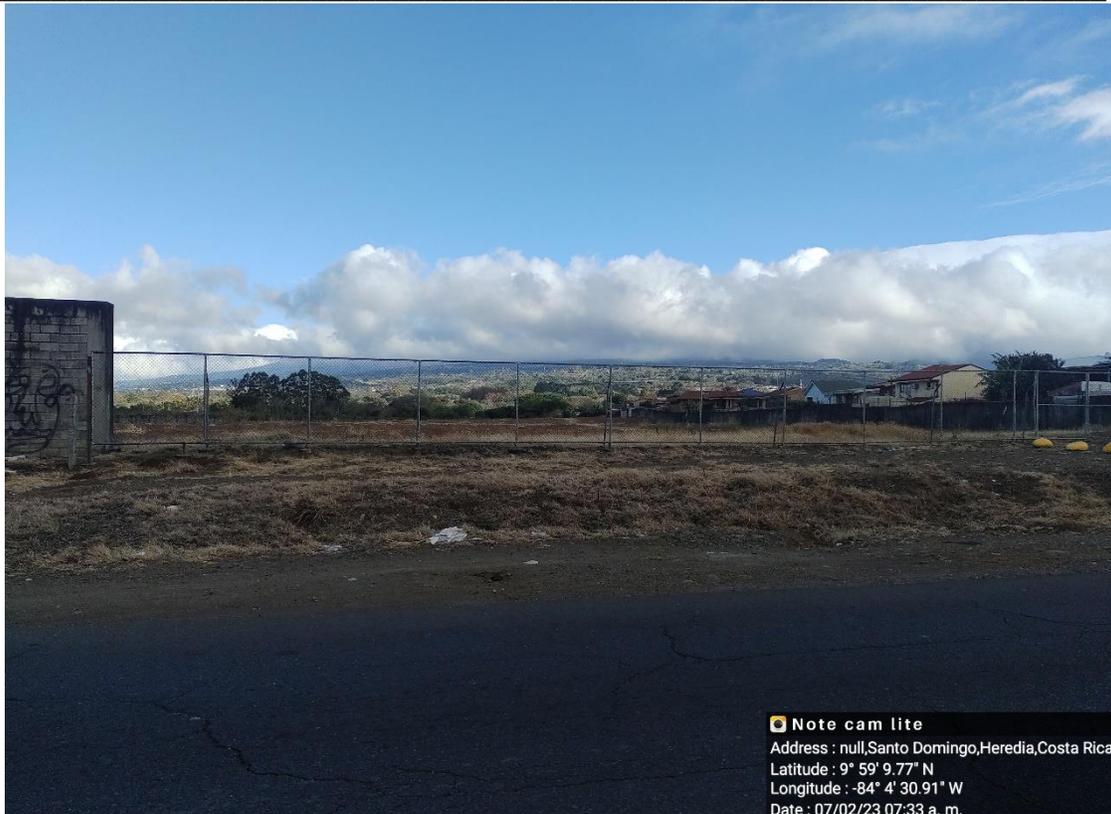
Figura 1-7. Vista de la topografía plana generada por efectos de la depositación de flujos ignimbríticos sobre el cantón de Santo Domingo. Coordenadas Crtm05 1104960 N / 496353 E.

Morfogénesis: Su origen se relaciona a la actividad volcánica, que permitió la depositación de ignimbritas y otros productos. Posterior a esto, la intensa erosión diferencial y denudación debido a las lluvias de la zona y los agentes geodinámicos externos, han permitido que esta unidad presente la morfología actual

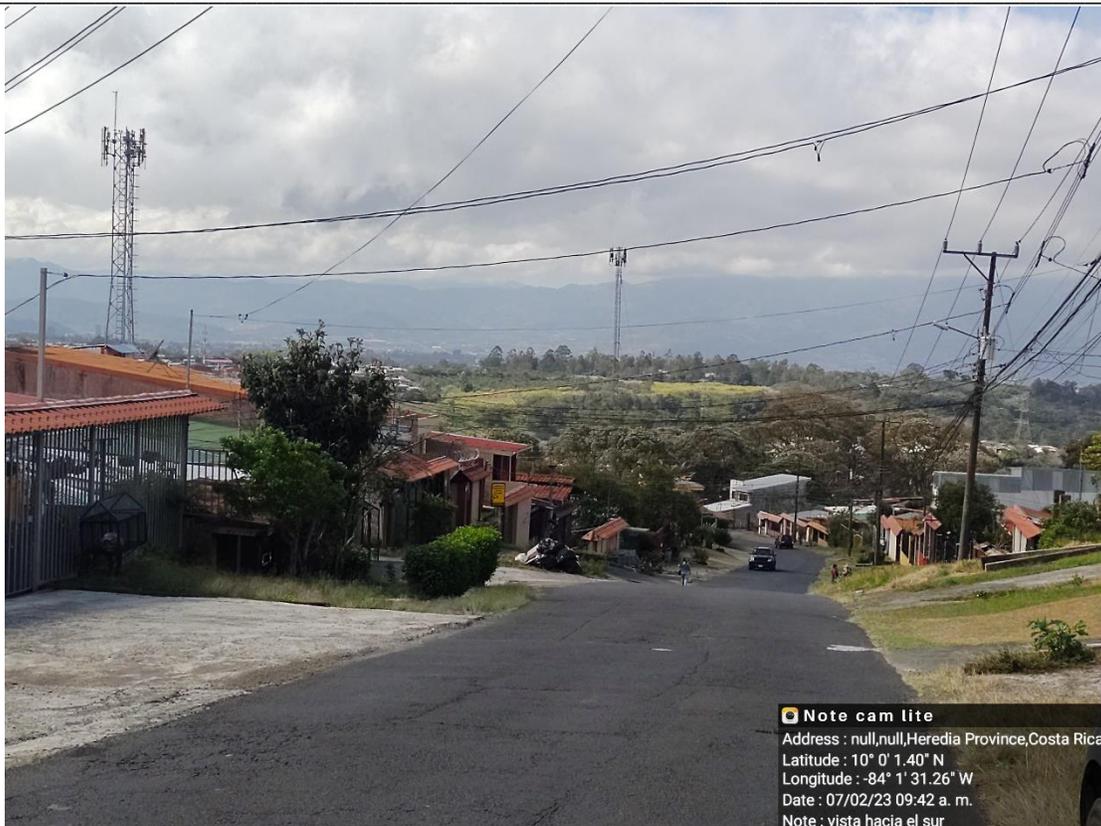
Figura 1-8. Vista desde la zona de alta pendiente localizada al este del cantón.

Ubicación: se localizan en los sectores montañosos que se ubican al este del cantón en las laderas más próximas al macizo volcánico Irazú y en sectores aledaños al cañon del río Virilla. Abarca un área aproximada de 2,06 kilómetros cuadrados, lo que representa el 7,55% del total de la zona estudiada.

Morfogénesis: Producto de la actividad volcánica cuateranaria la cual generó relieves positivos (con fuerte influencia de erosión diferencial), que luego con el pasar del tiempo se han ido erosionando debido a factores como son la precipitación, la gravedad y los cambios de uso del suelo.

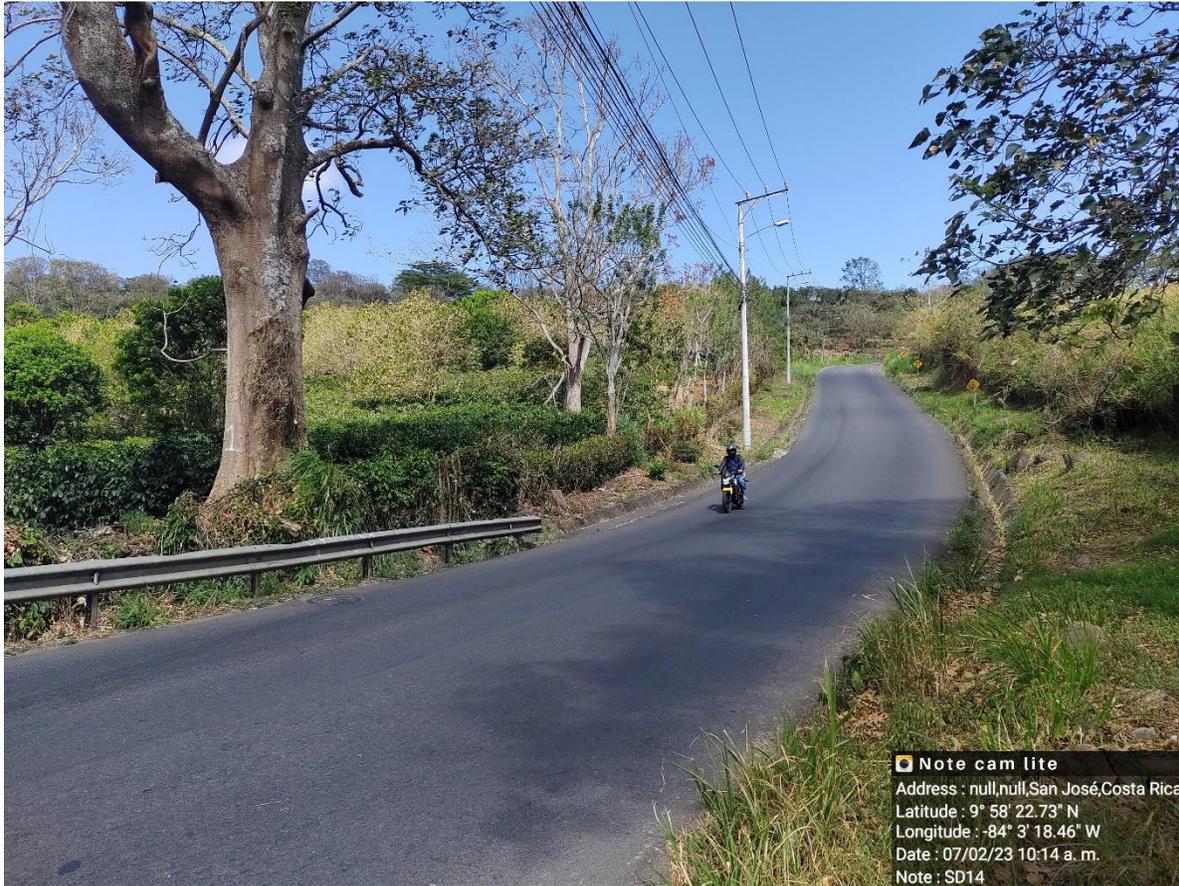
Figura 1-9. Laderas Denudacionales de Moderada pendiente cercanas al cauce del Río Virilla.

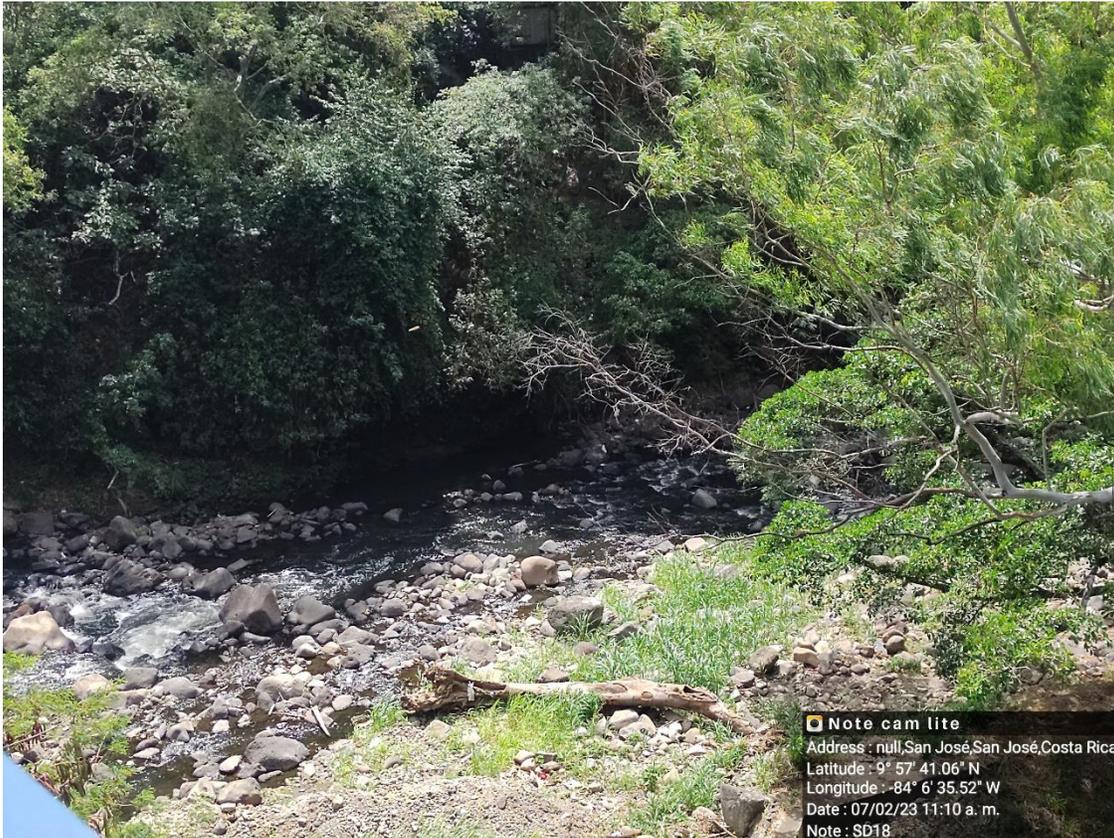
Figura 1-10. Vista desde el Puente sobre el río Virilla, sector cercano al límite con la Uruca coordenadas Crtm05 1101484 N /487949 E.

Morfogénesis: Producto de la actividad erosiva de los ríos Tibás, Virilla y Bermúdez.

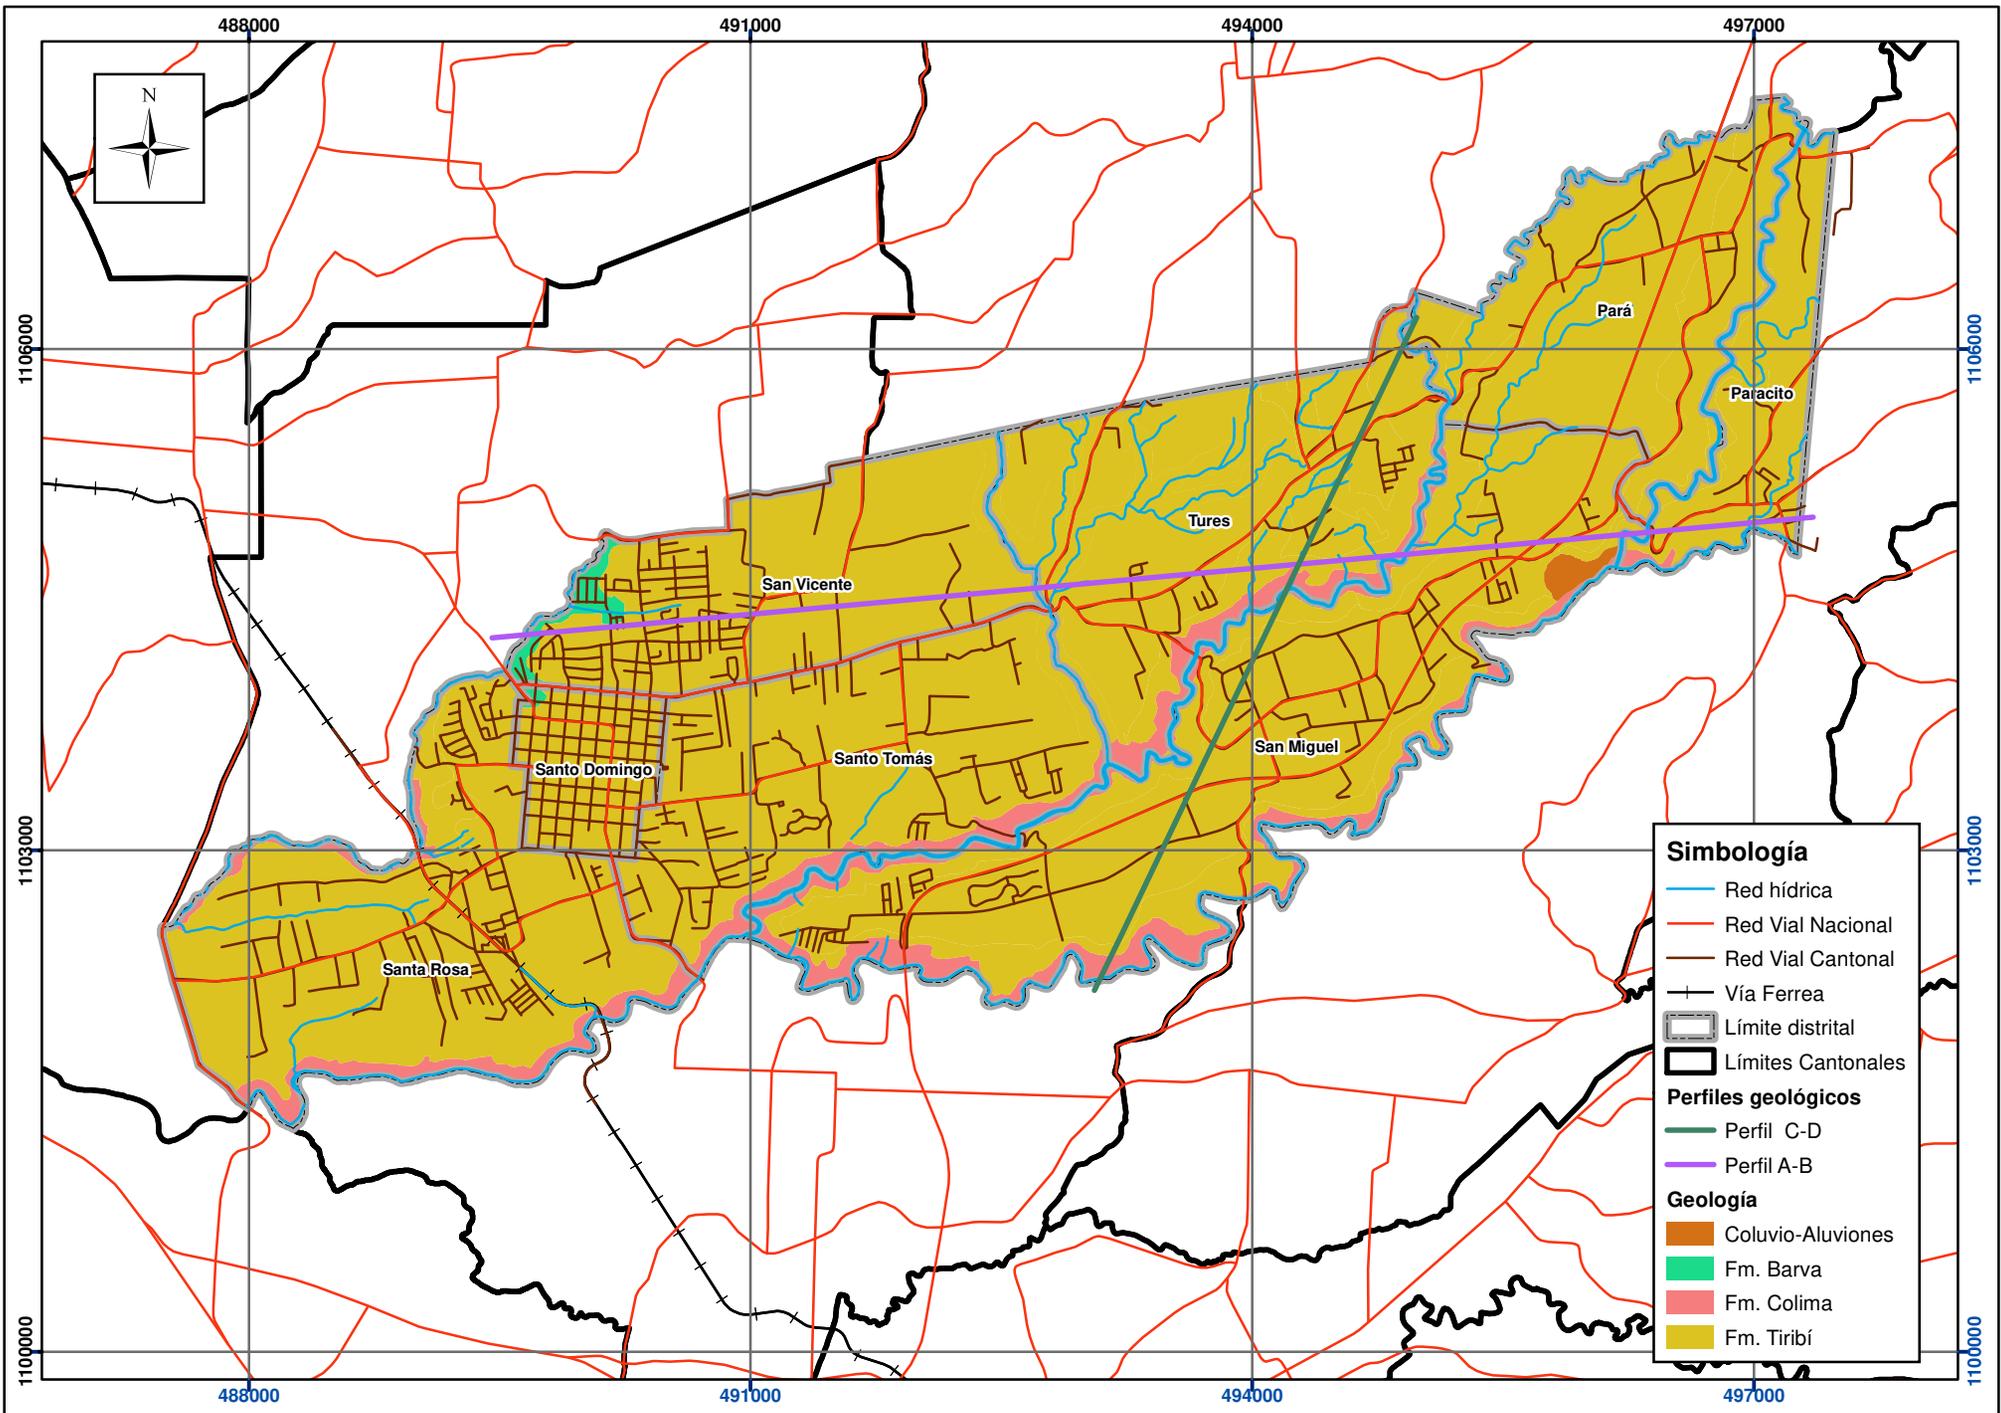
Mapa 1.1-1. Geoaptitud. Factor Litopetrofísico. Geología en el cantón de Santo Domingo.

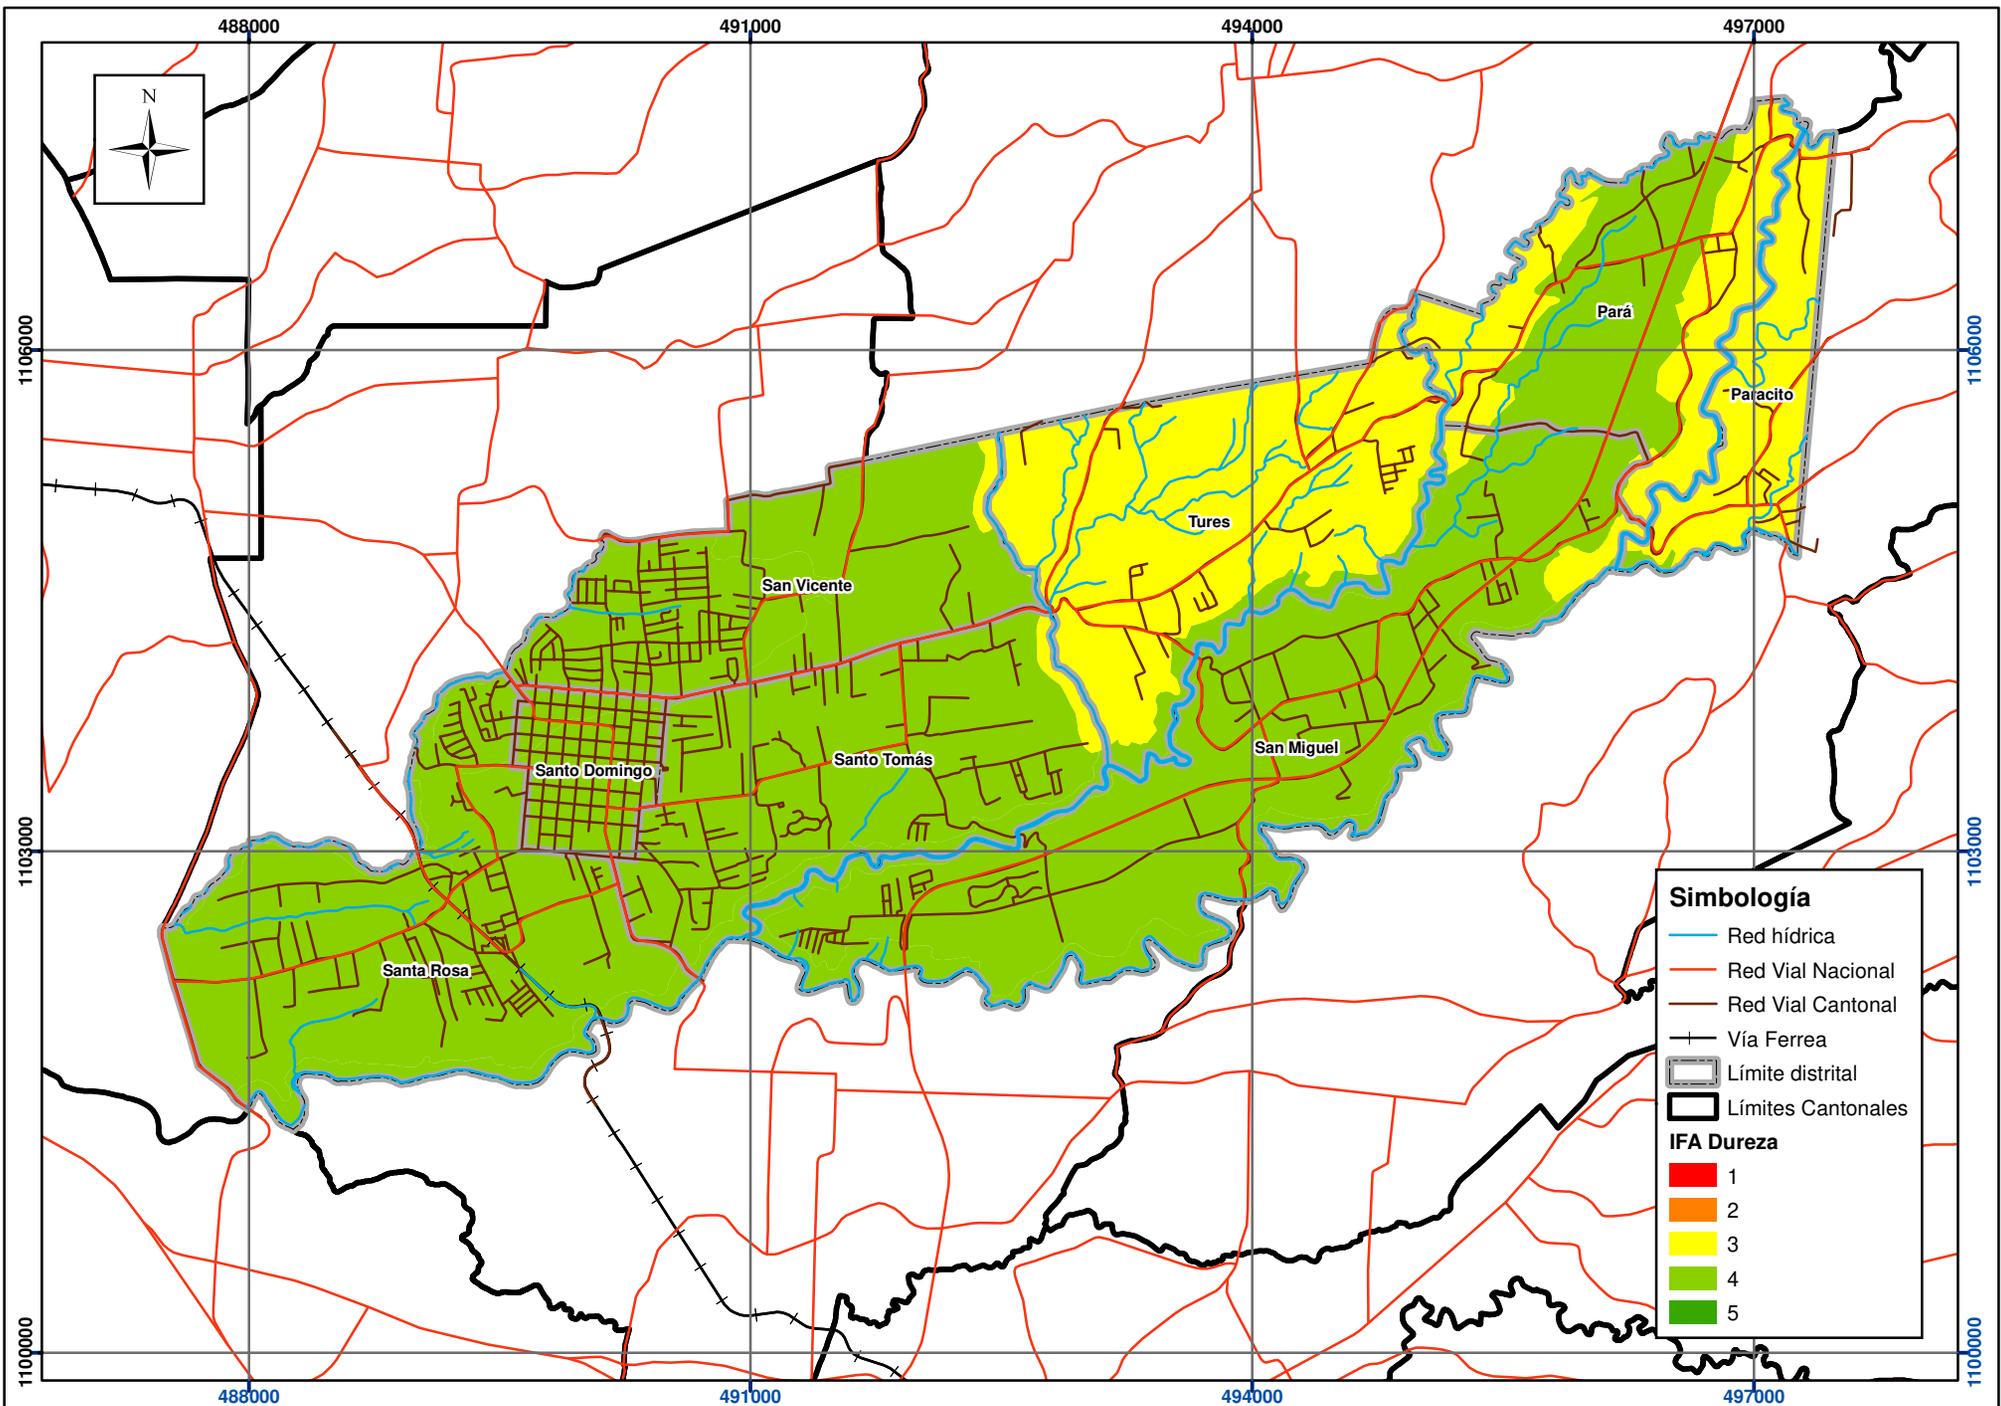
Mapa 1.1-3. Geoaptitud. Factor Litopetrofísico. Dureza del suelo en el cantón de Santo Domingo.

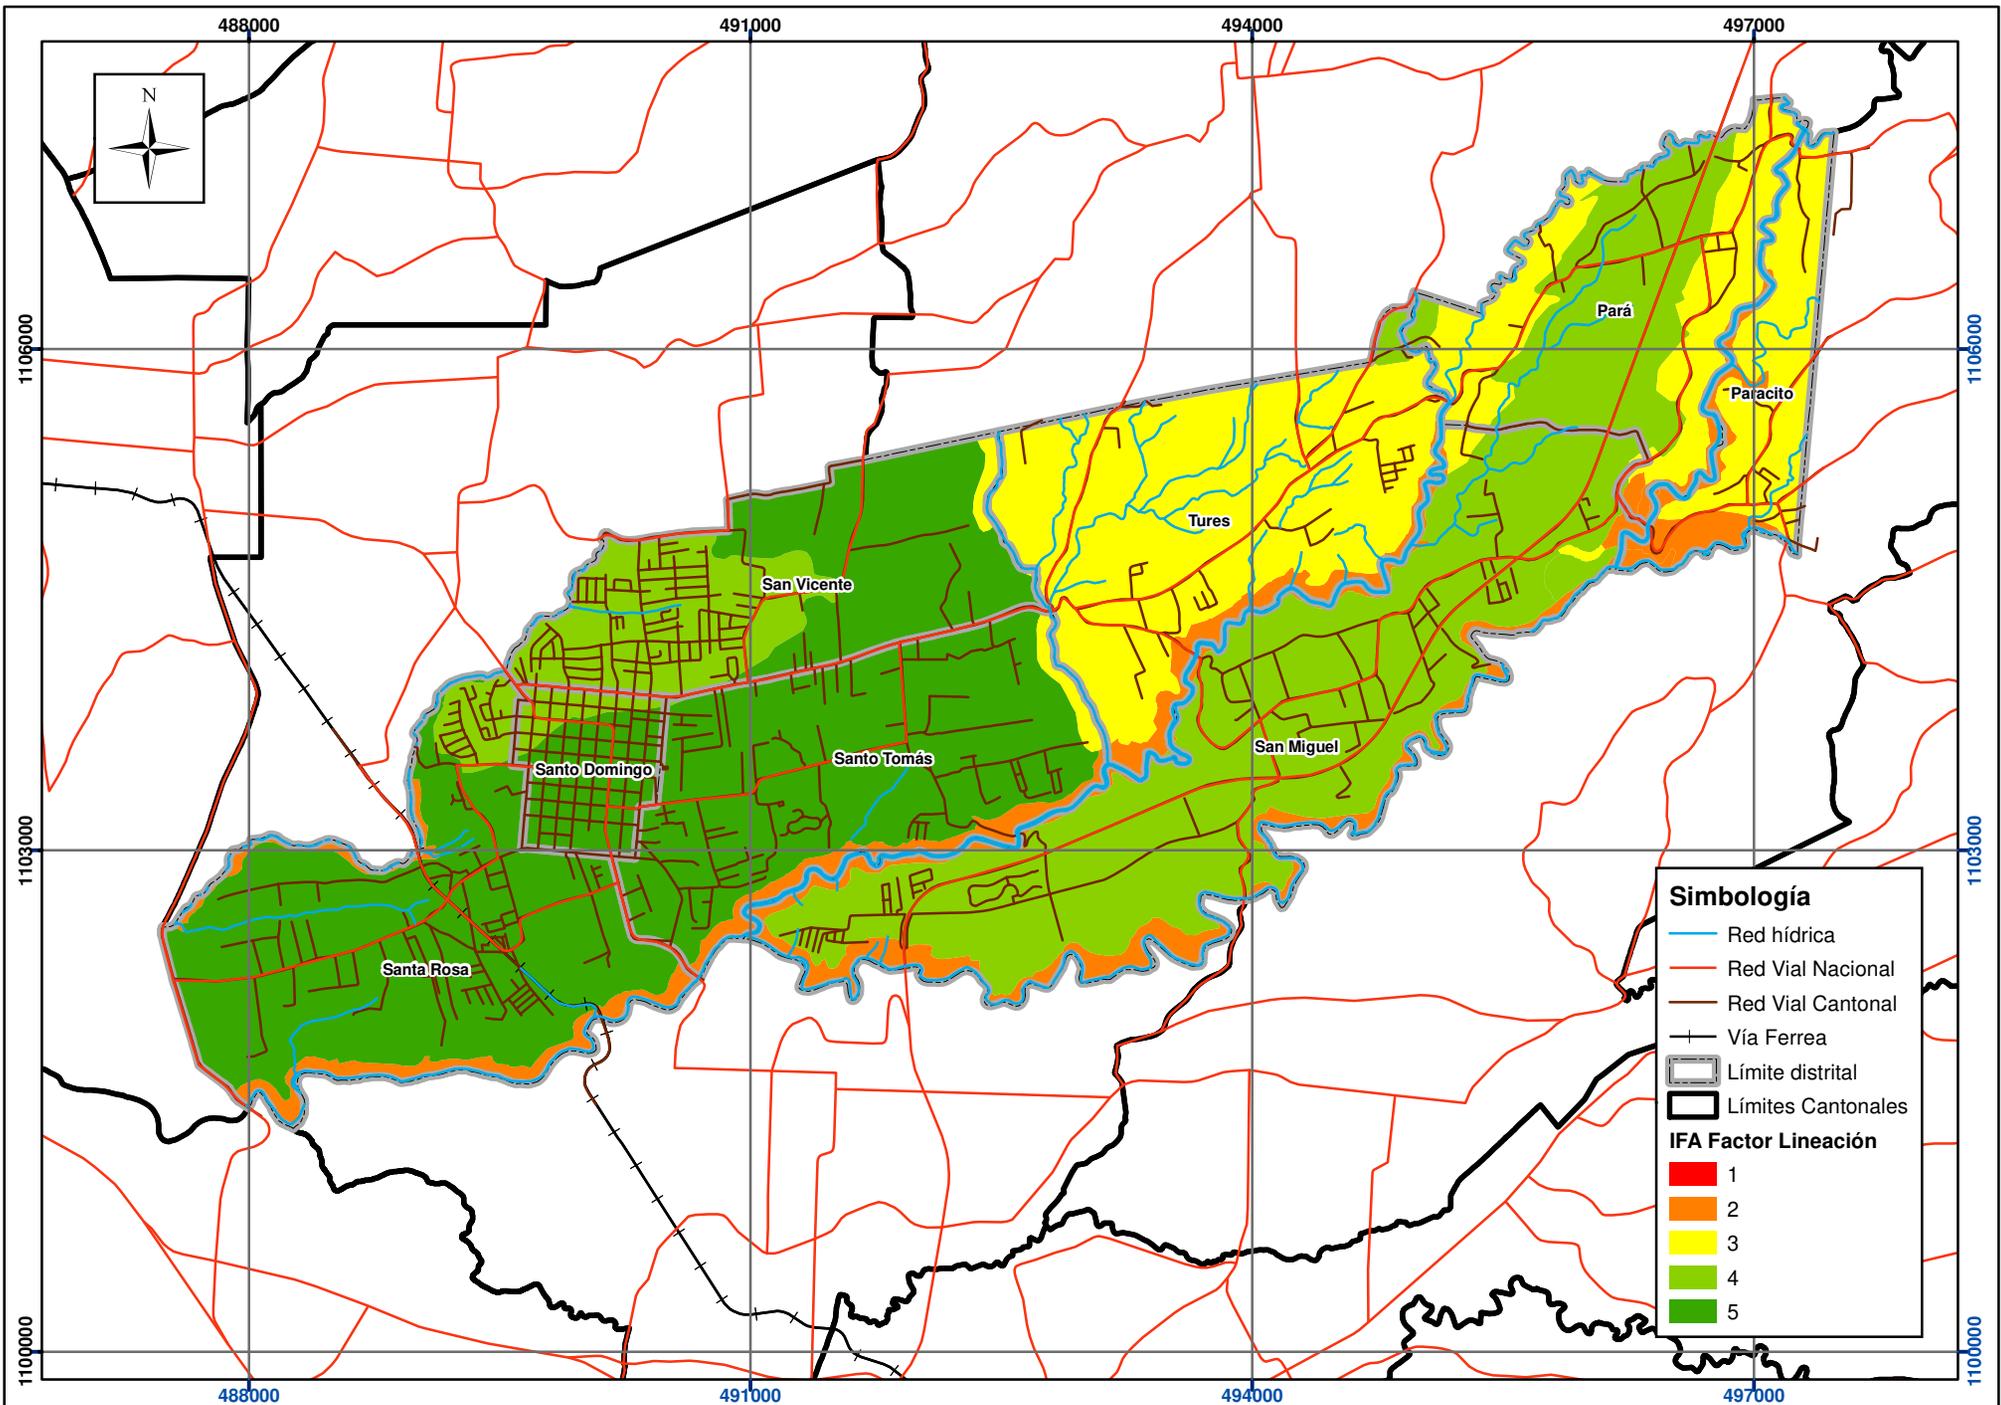
Mapa 1.1-5. Geoaptitud. Factor Litopetrofísico. Factor de lineación en el cantón de Santo Domingo.

La clasificación del factor de lineación se realiza cualitativamente, a partir del número de planos de debilidad presente en los macizos rocosos, según criterio profesional. Tomando en cuenta criterios como lo son: fracturación, estratificación, laminación, diaclasas y fallas.

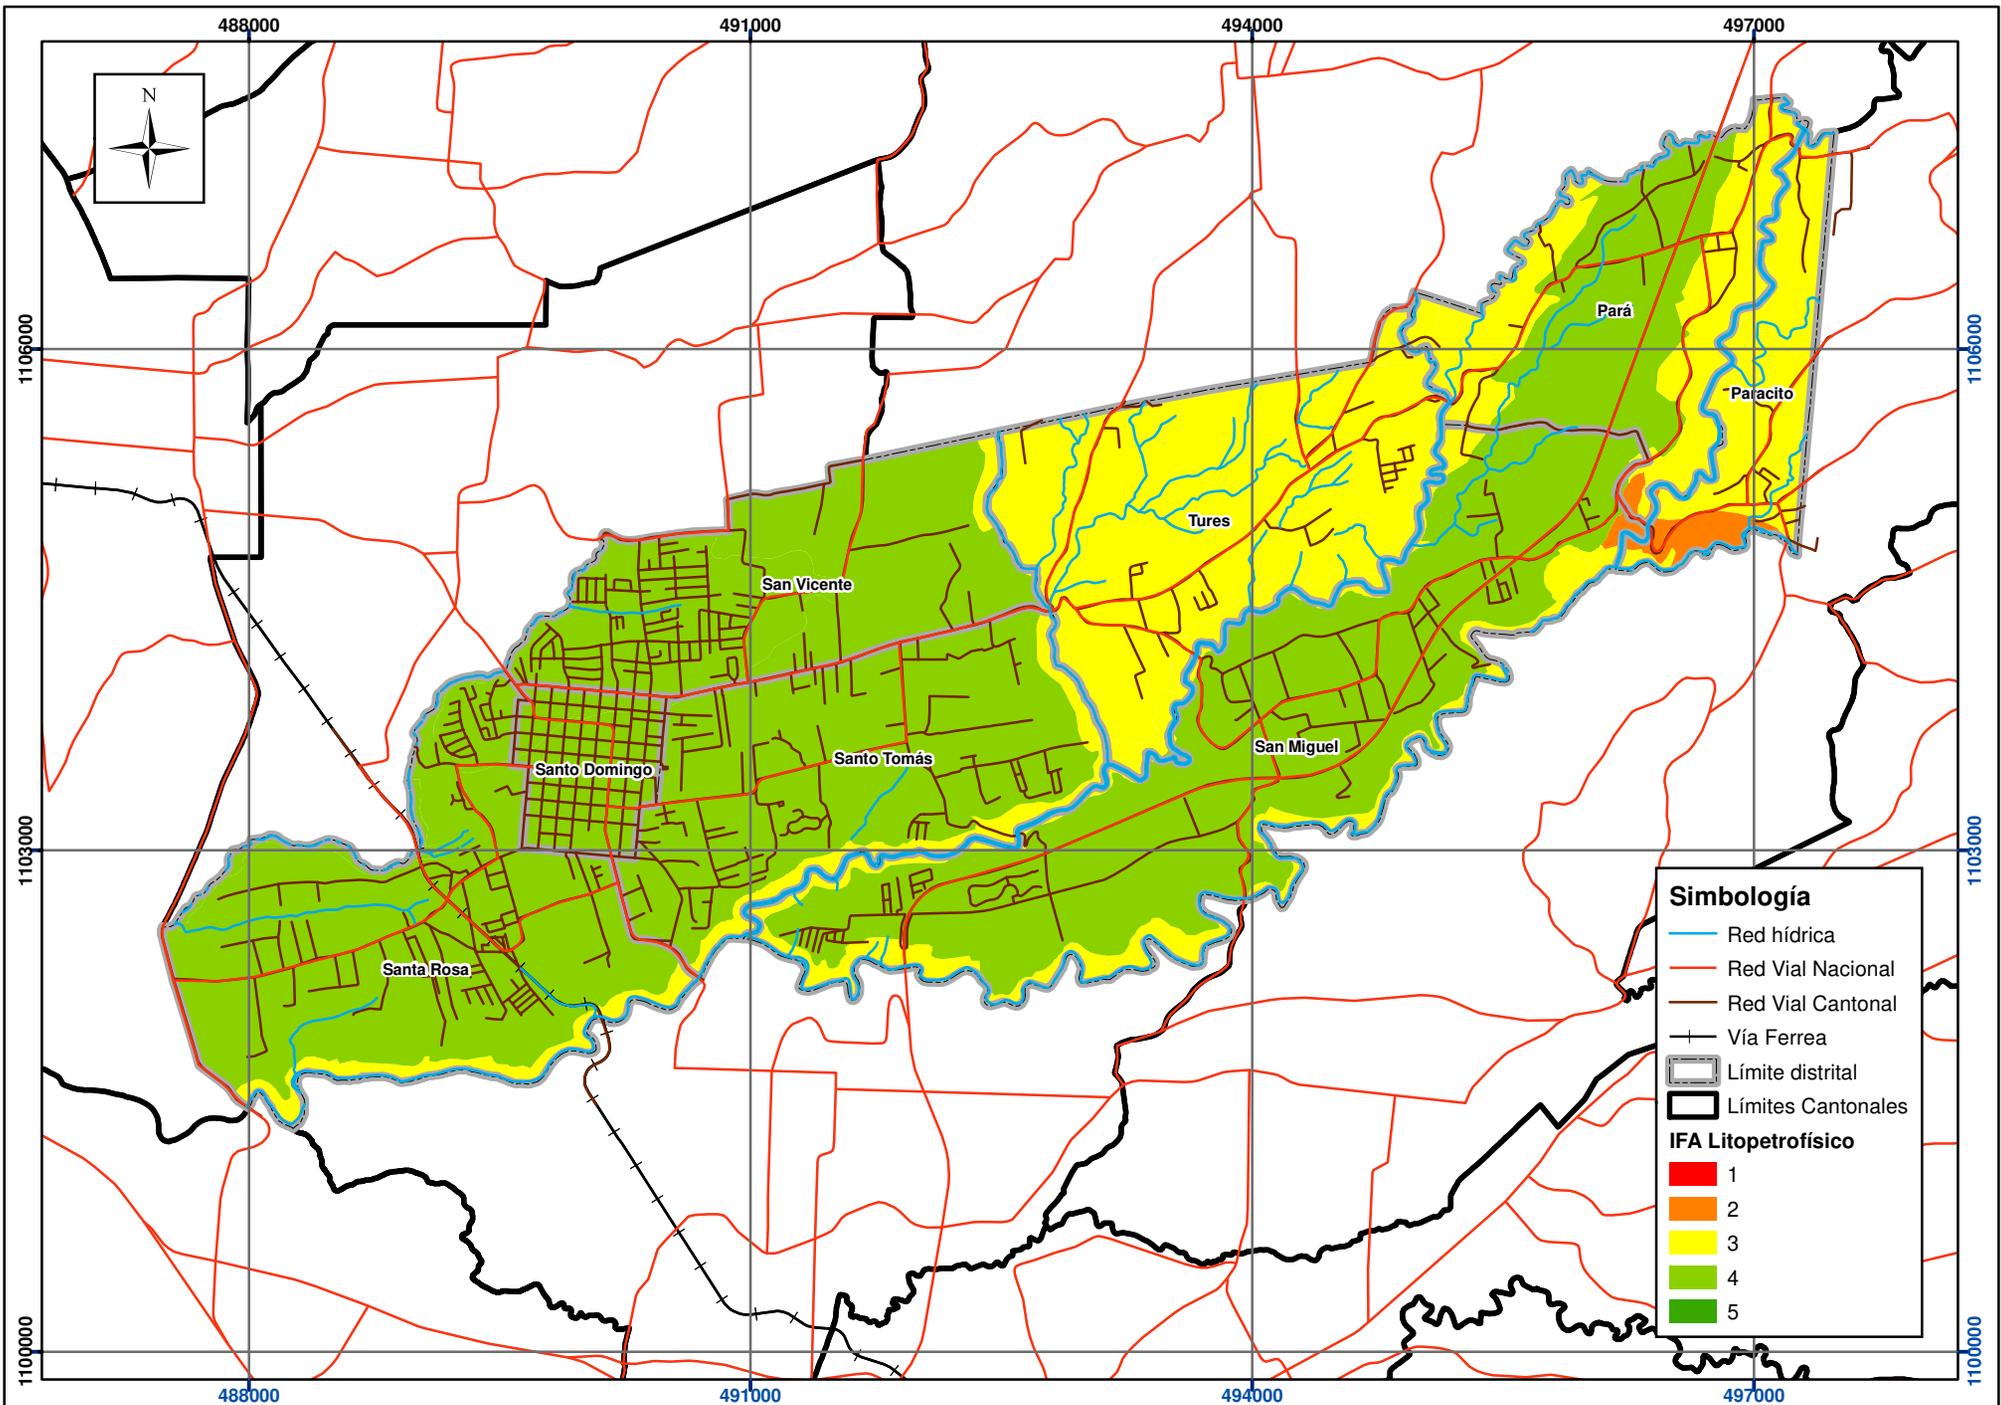
Mapa 1.1-10. Geoaptitud. Factor litopetrofísico integrado en el cantón de Santo Domingo.
 Índices de Fragilidad Ambiental. Plan Regulador cantonal de Santo Domingo.
