S^{to} DOMINGO

Plan Regulador

Índice de Fragilidad Ambiental (IFA)

Programa de Investigación en
Desarrollo Urbano Sostenible
(ProDUS) Universidad de Costa Rica (UCR).
Por medio de Fundación de la Universidad
de Costa Rica (Fundación UCR)

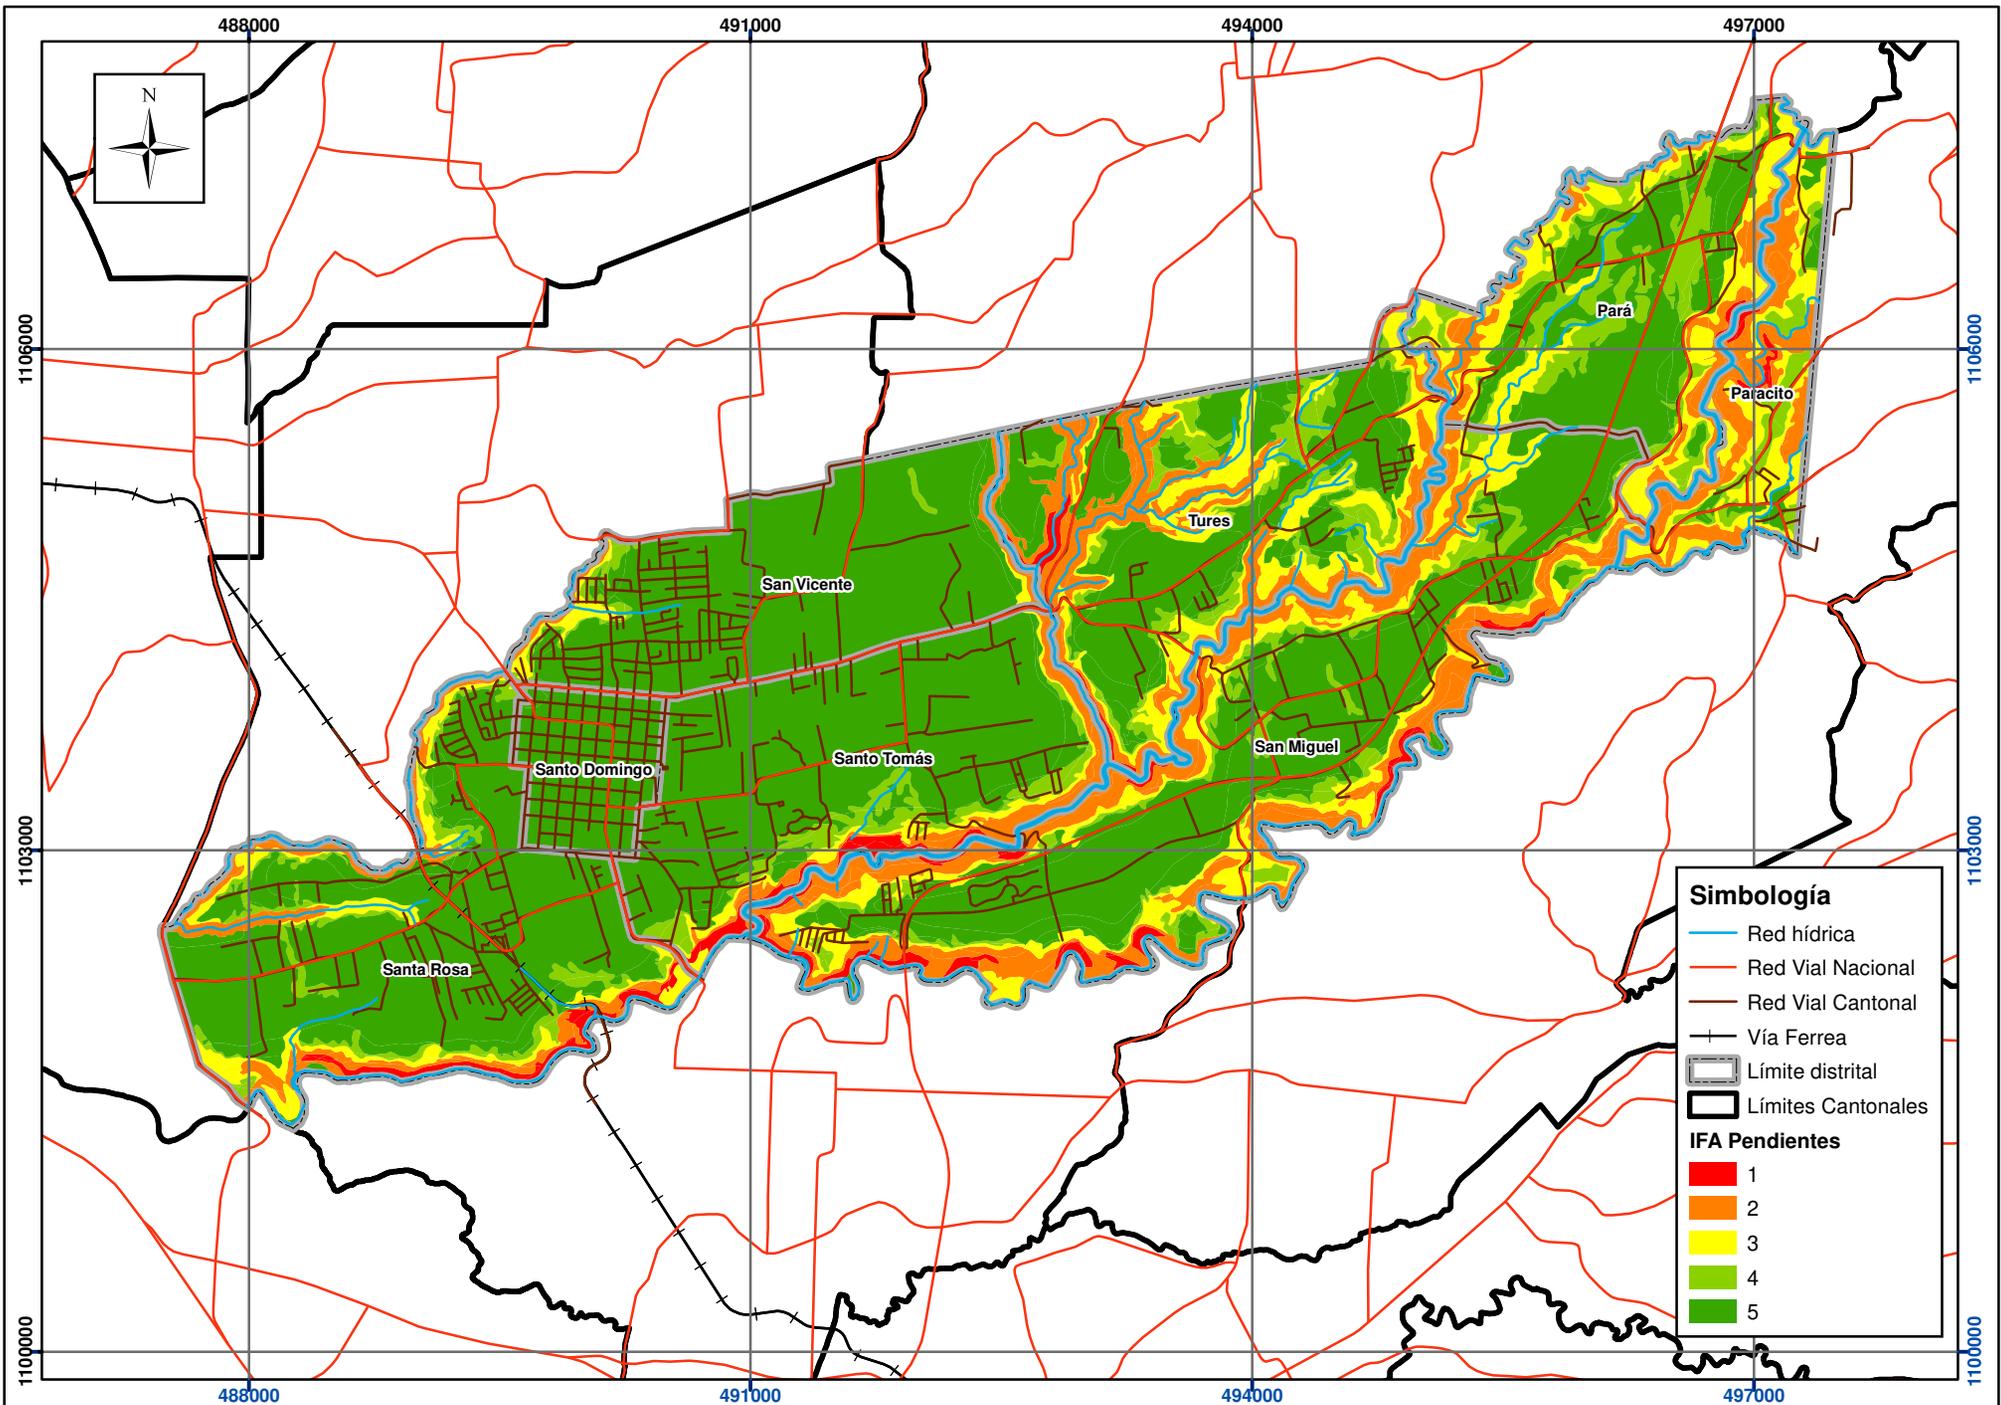
Mapa 1.2-1. Geoaptitud. Geodinámica Externa. Pendientes en el cantón de Santo Domingo.

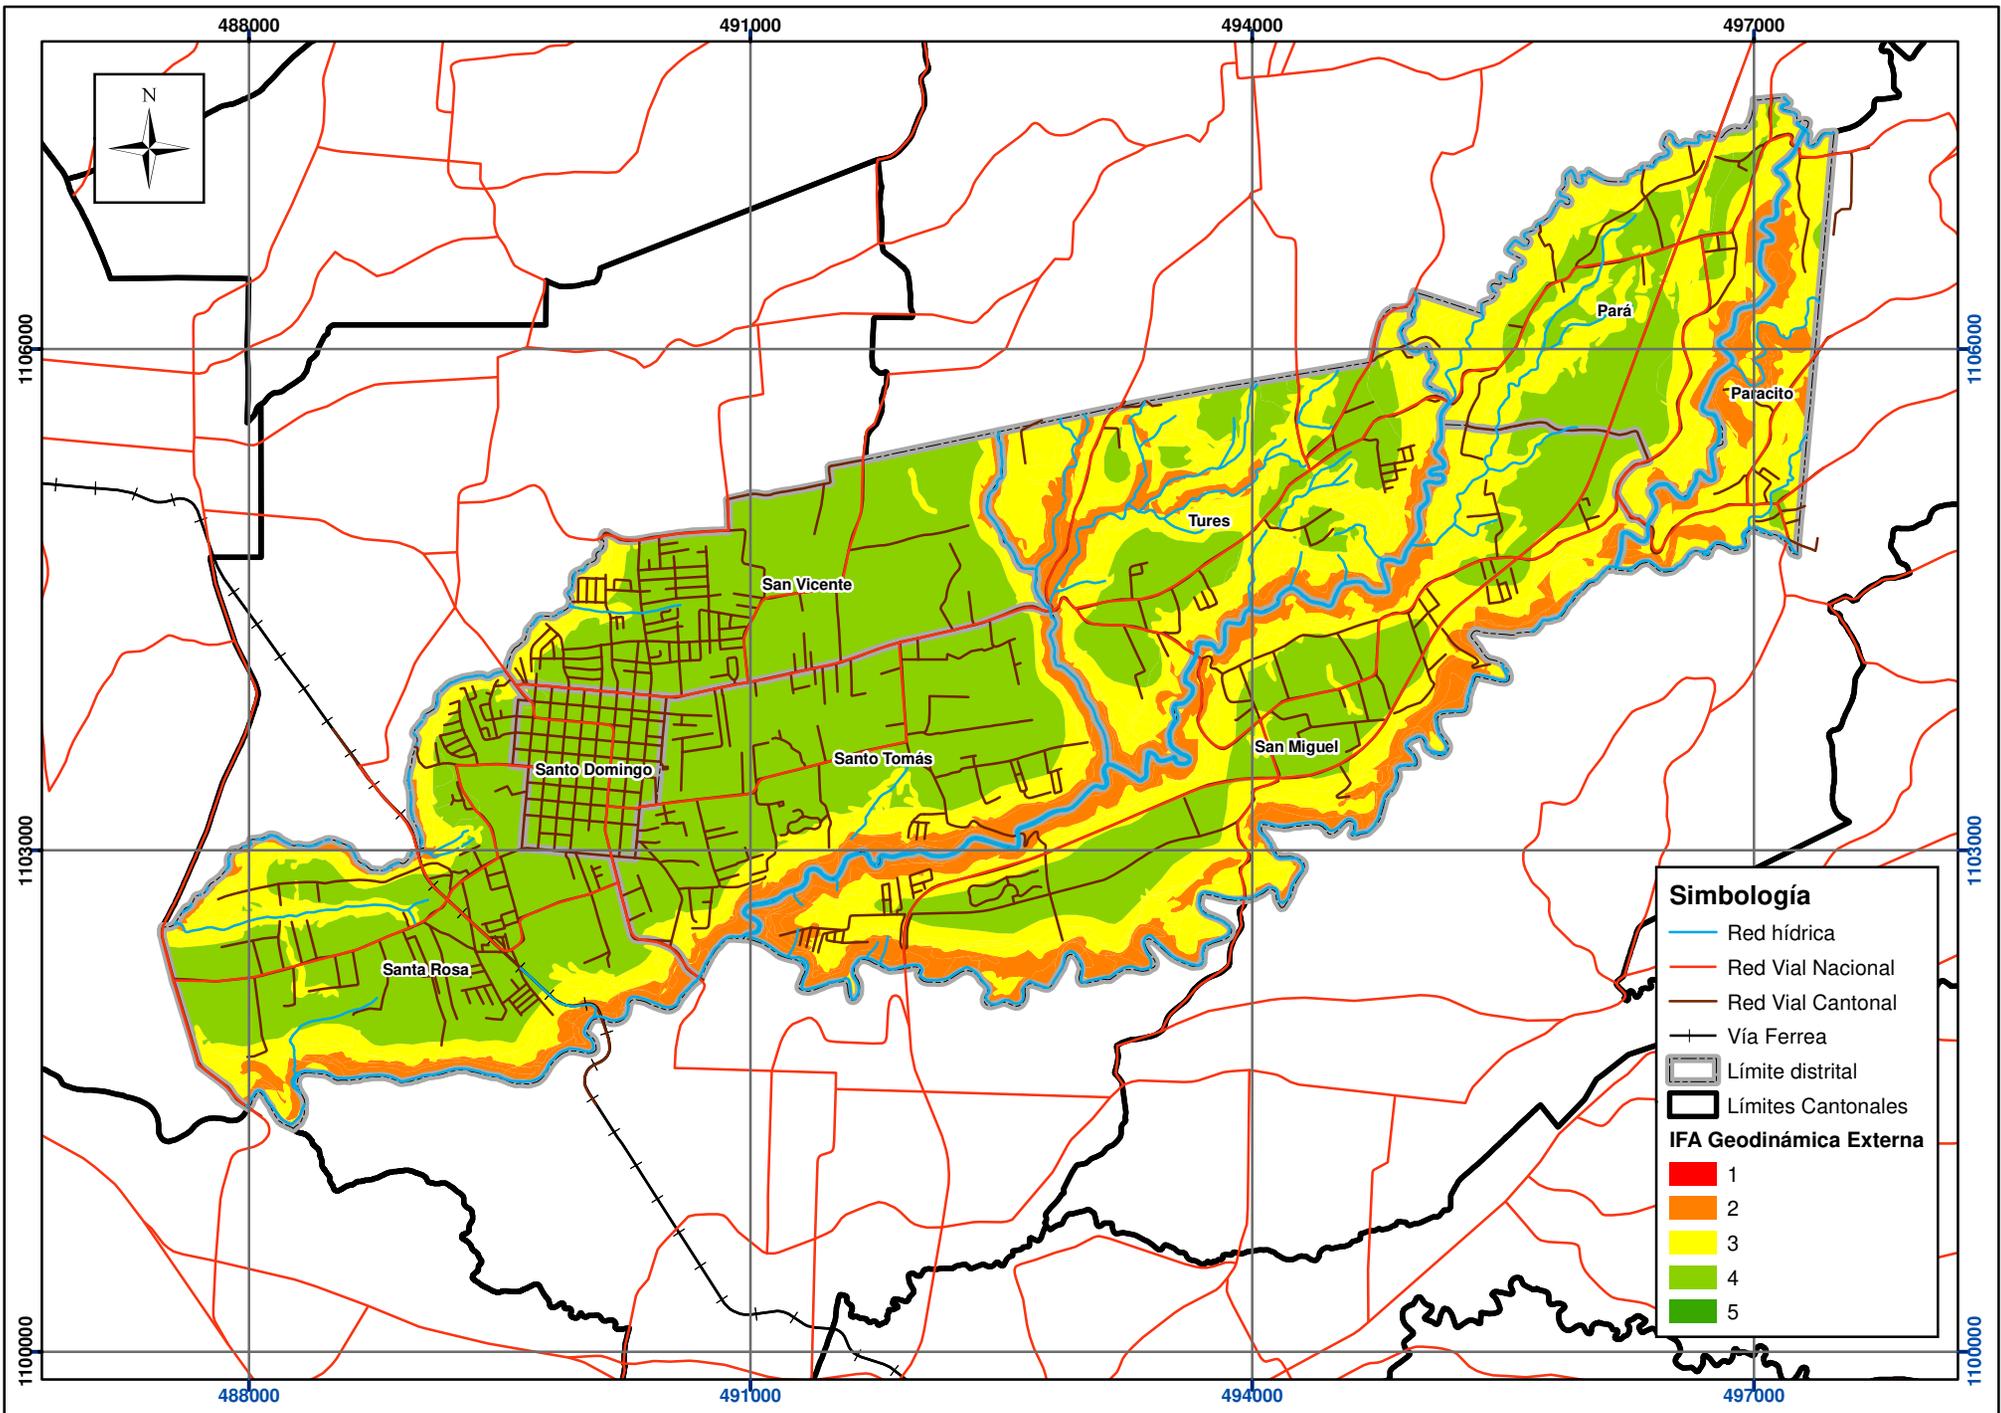
Mapa 1.2-6. Geoaptitud. Factor geodinámica externa integrado en el cantón de Santo Domingo.
 Índices de Fragilidad Ambiental. Plan Regulador cantonal de Santo Domingo.

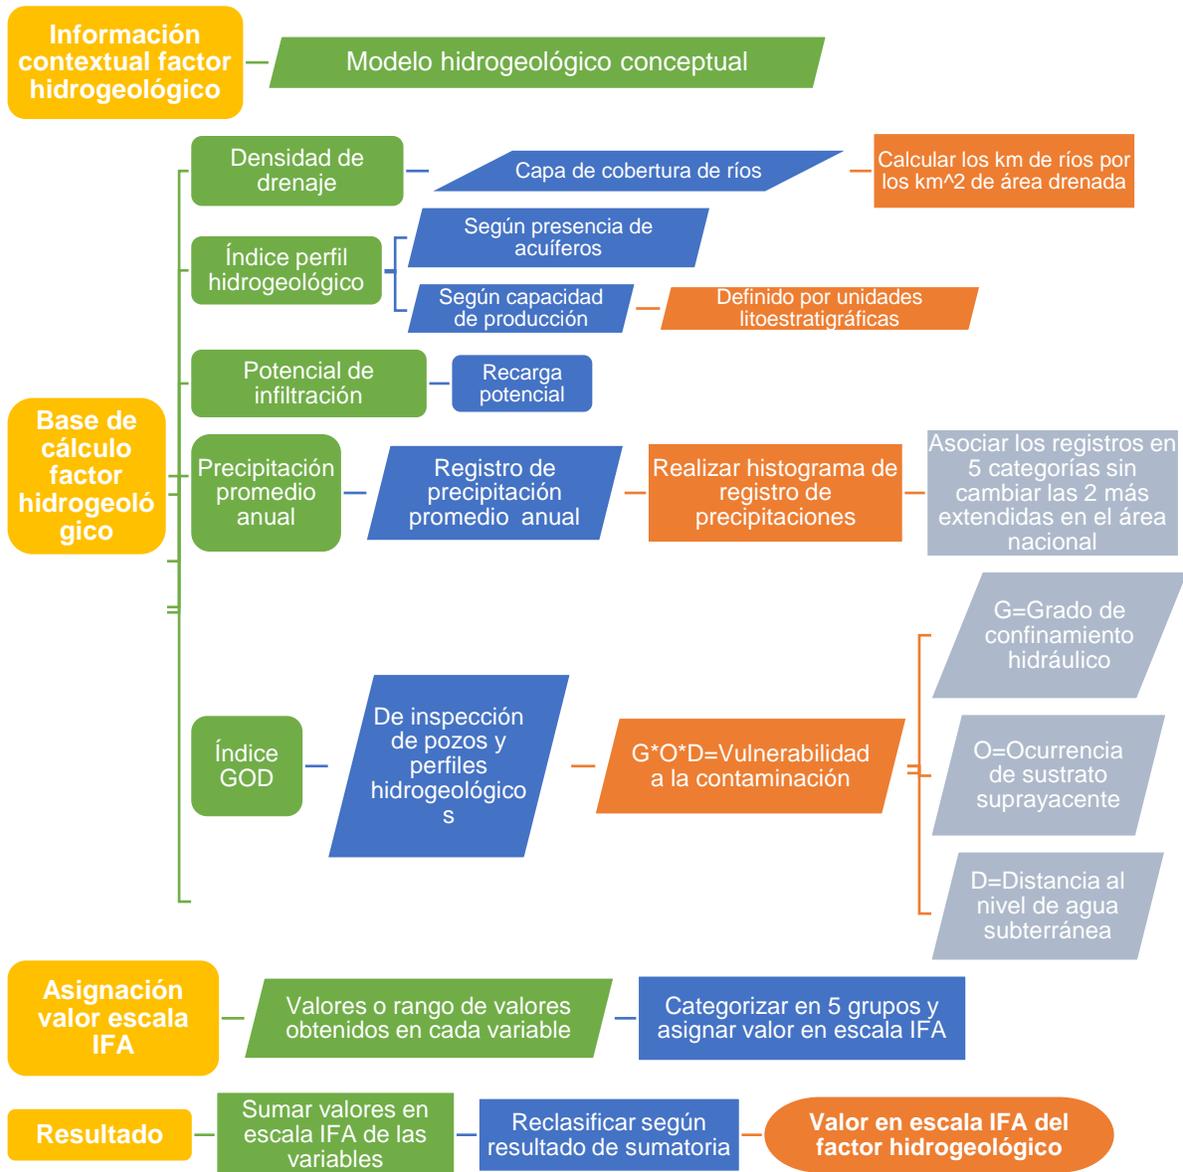
Figura 1-12. Diagrama resumen de la metodología de cálculo del factor hidrogeológico.

A continuación, se incluye el diagrama resumen planteado para este factor, el cual busca clarificar y esquematizar algunos de los procesos de cálculo utilizados. Este diagrama incluye información contextual que no influye directamente en el cálculo del IFA factor hidrogeológico integrado. La variable densidad de drenaje se calcula dentro del factor geodinámica externa.

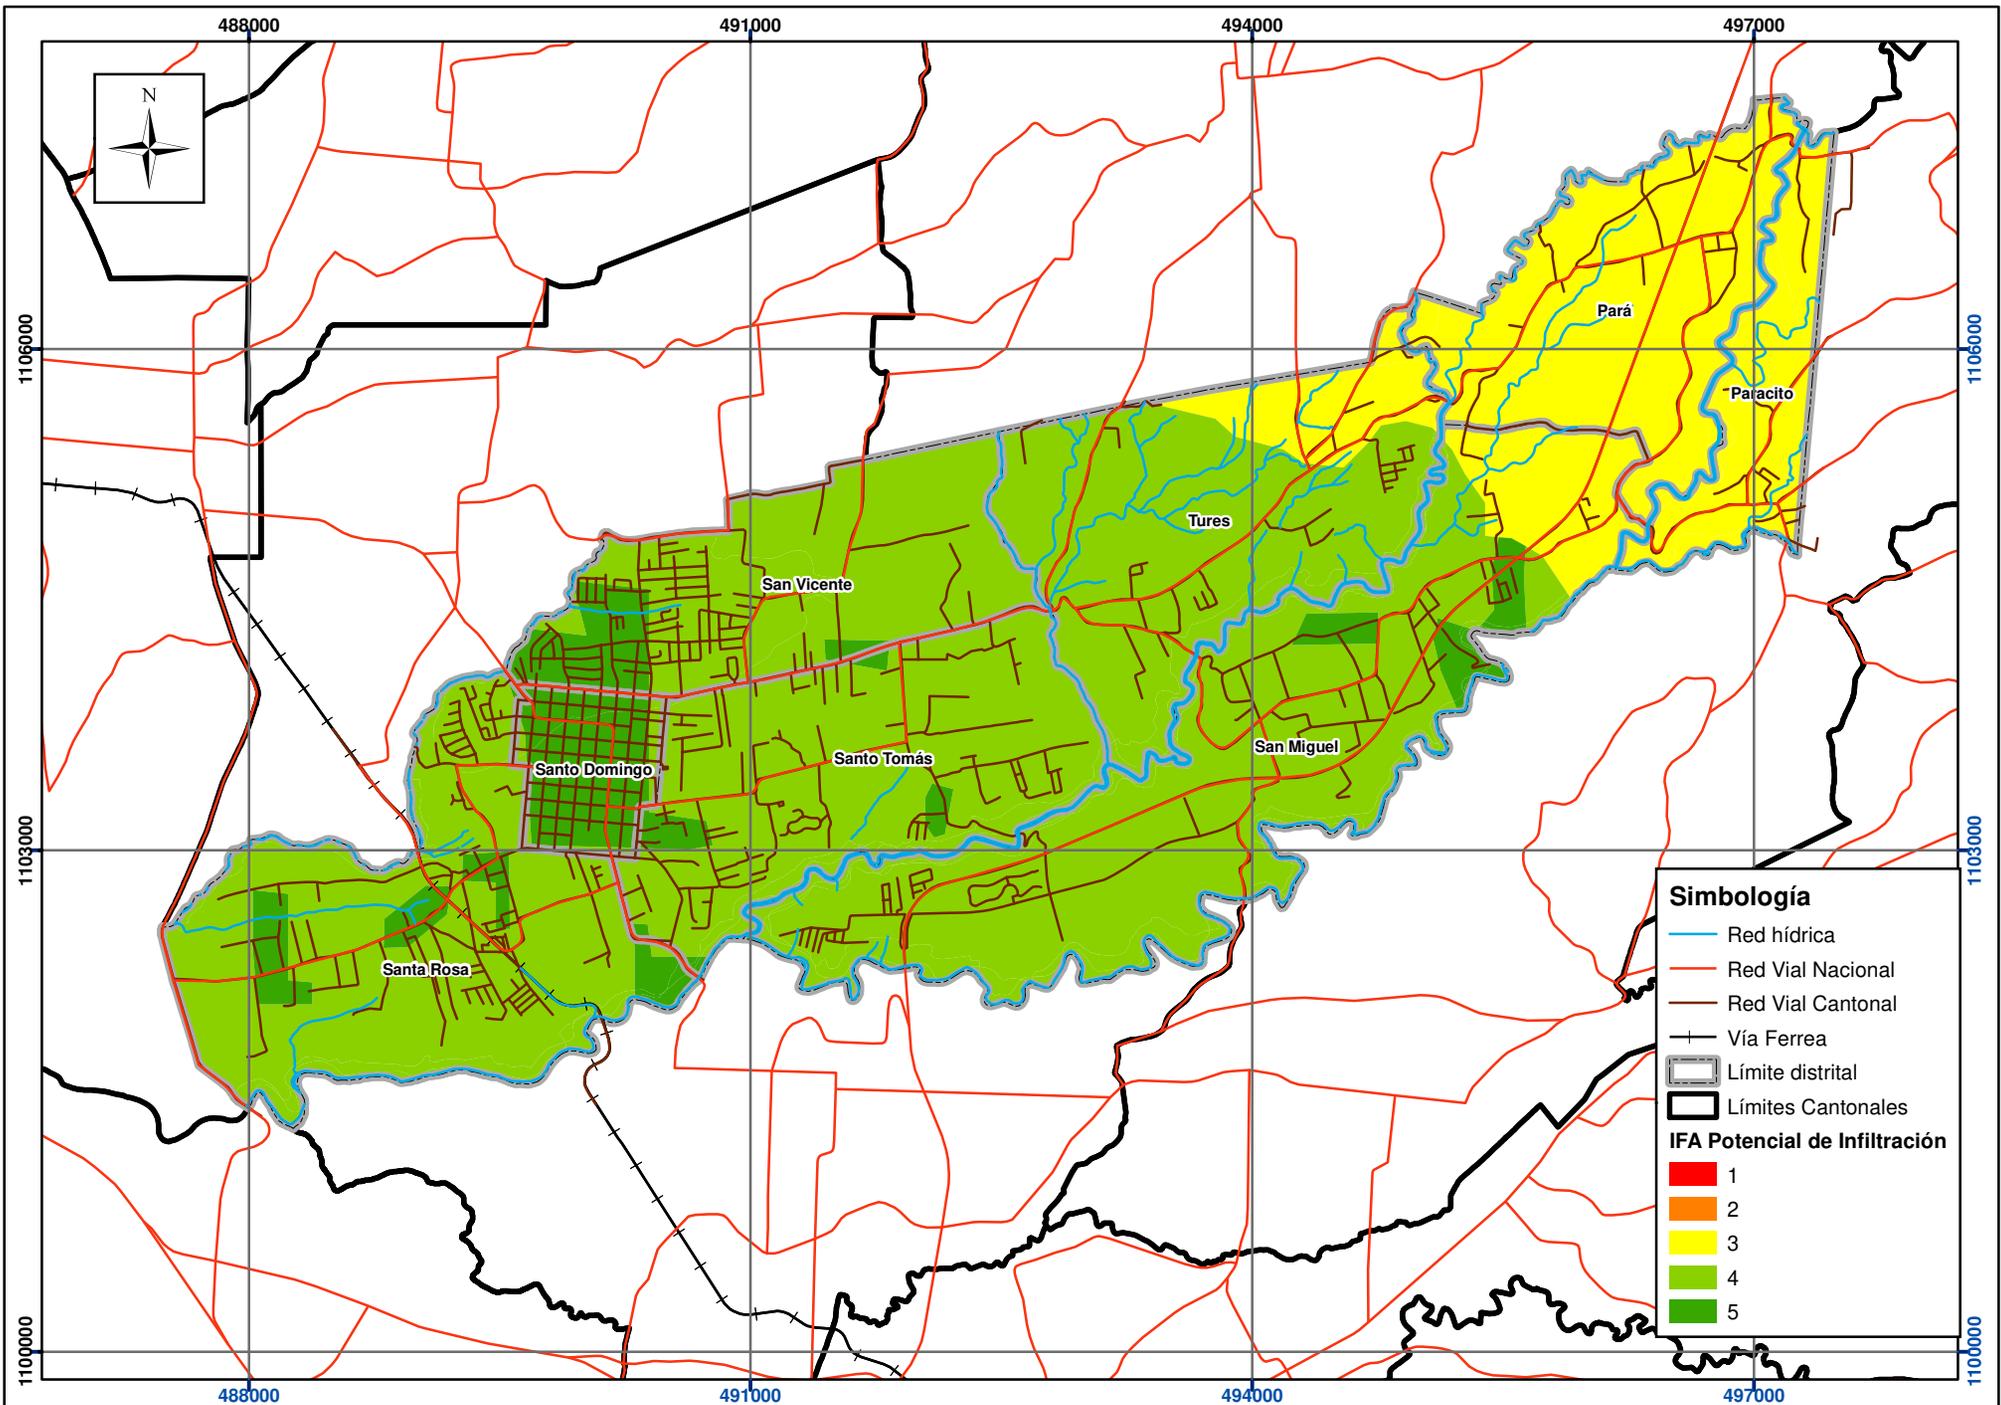
Mapa 1.3-3. Geoaptitud. Factor Hidrogeológico. Potencial de infiltración en el cantón de Santo Domingo.

En la sección 5.5.1 del decreto de elaboración de los IFAs se menciona que la variable “Potencial de infiltración en el terreno” se basa en datos de permeabilidad aparente y factor de lineación del IFA litopetrofísico. Sin embargo, al no expresar el decreto la forma de cuantificar y unificar estas variables se consideró más apropiado utilizar la recarga potencial del cantón, la cual, con la metodología de Schosinsky (2006), incluye el cálculo del potencial de infiltración y la evapotranspiración, ya que no toda el agua que se infiltra se convierte en recarga potencial, una parte del agua debe llenar las necesidades de evapotranspiración y el sobrante percola para recargar los acuíferos.

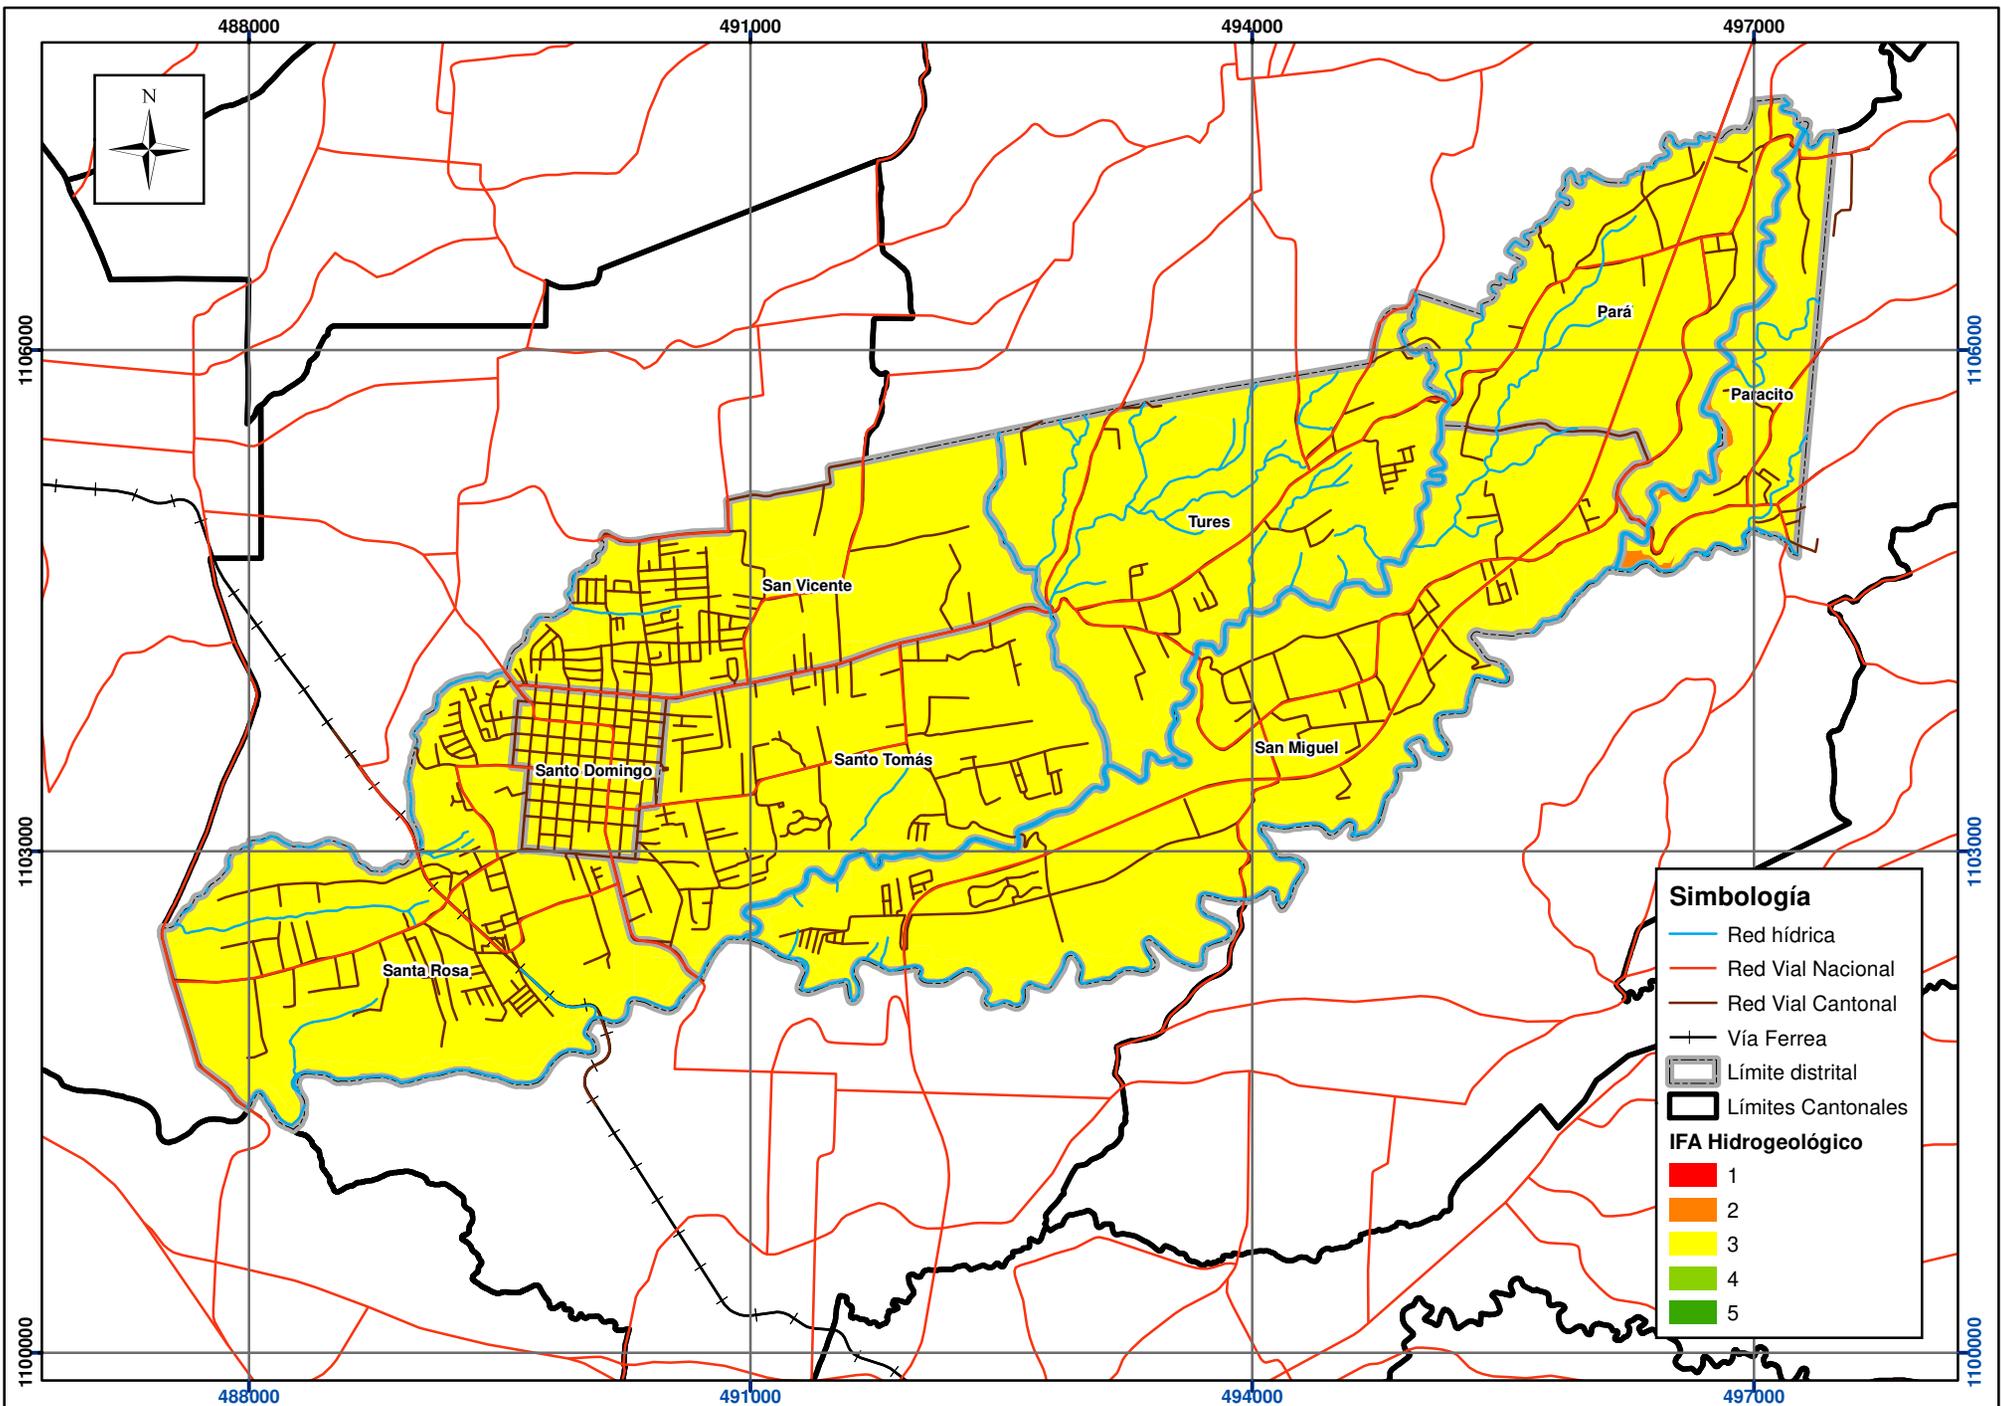
Mapa 1.3-6. Geoaptitud. Factor Hidrogeológico integrado en el cantón de Santo Domingo.

Finalmente se procede a calcular el factor hidrogeológico integrado mediante la suma y posterior reclasificación de las variables de densidad de drenaje, índice de perfil, potencial de infiltración, precipitación promedio y vulnerabilidad intrínseca a la contaminación. Sobre esta última cabe recalcar que, si bien el Decreto señala que debe calcularse, no clarifica si su resultado debe integrarse dentro del esquema de determinación del factor hidrogeológico, sin embargo, dada la importancia de esta variable y su relevancia en el análisis de los acuíferos, se decide hacer su inclusión en el cálculo.

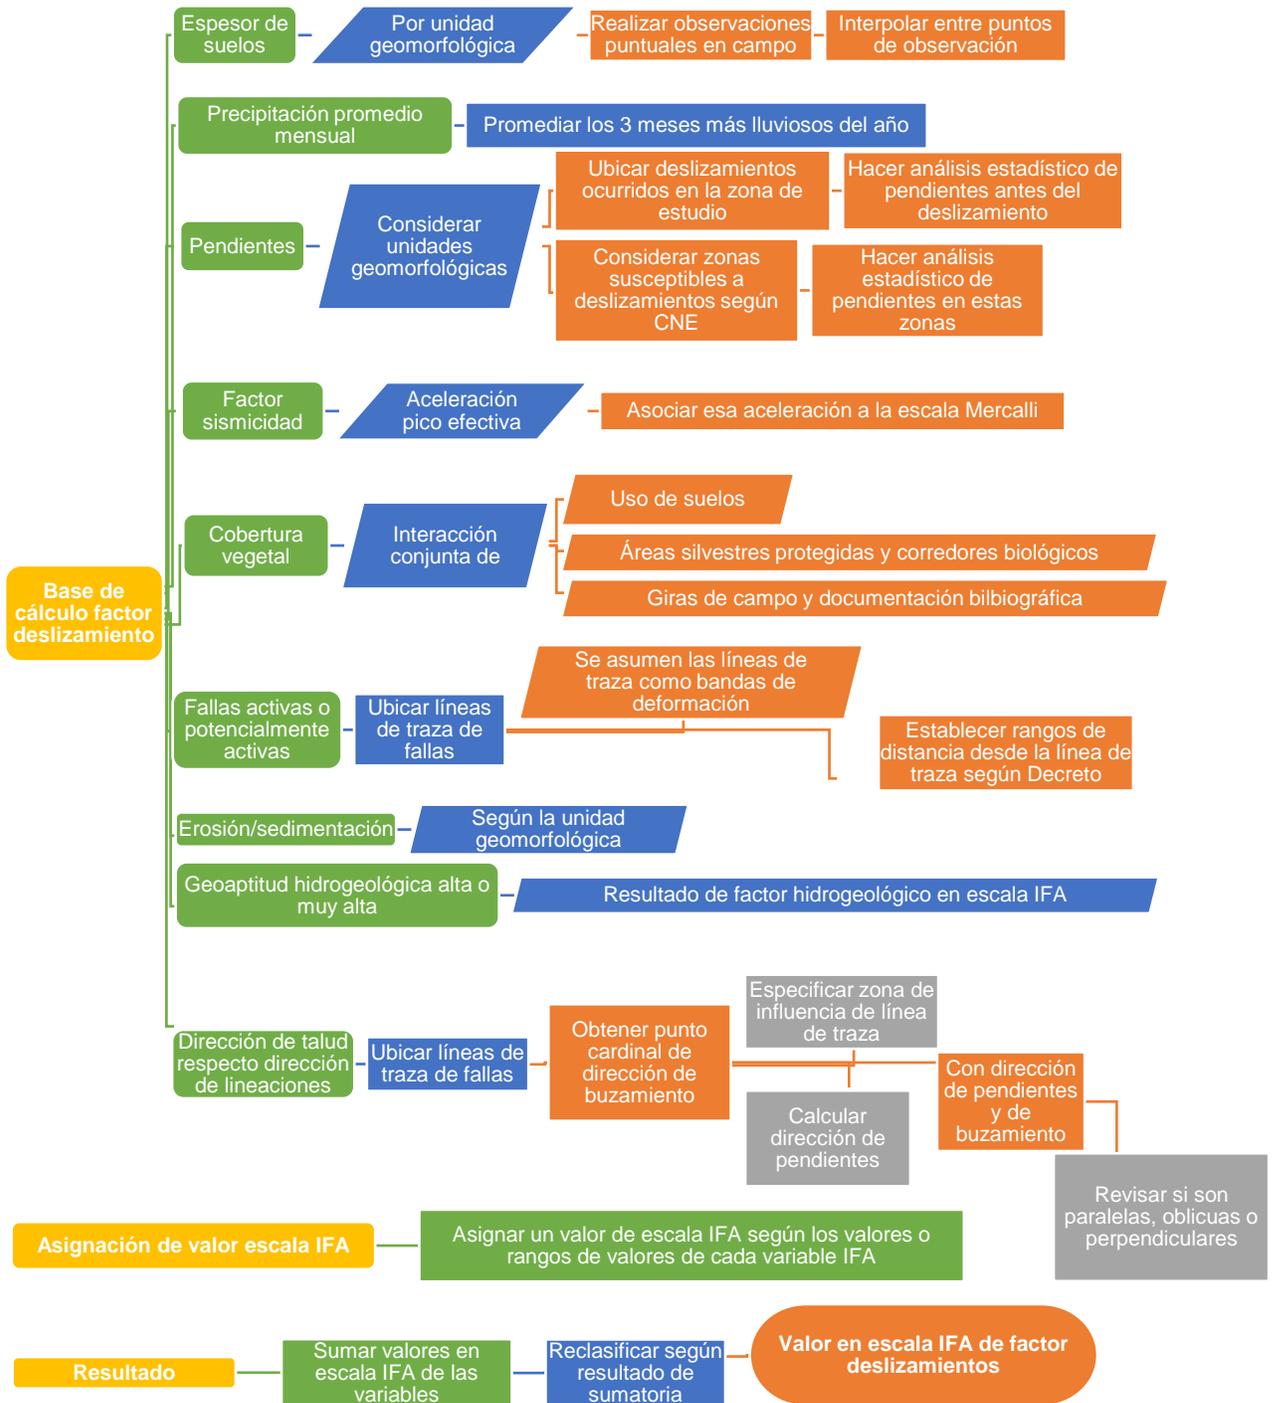
Figura 1-16. Diagrama resumen de la metodología de cálculo del factor estabilidad de ladera o deslizamientos

A continuación, se muestra el diagrama de flujo que resume el proceso de cálculo y asignación de valores a las variables que componen este factor. El diagrama no presenta información contextual adicional. Como se mencionó anteriormente, contiene variables que también se calculan en otros factores como el espesor de suelo (litopetrofísico), la erosión, la sedimentación (geodinámico externo), cobertura vegetal (IFA bioaptitud), sismicidad, fallas activas o potencialmente activas (amenazas naturales) y geoaptitud hidrogeológica.

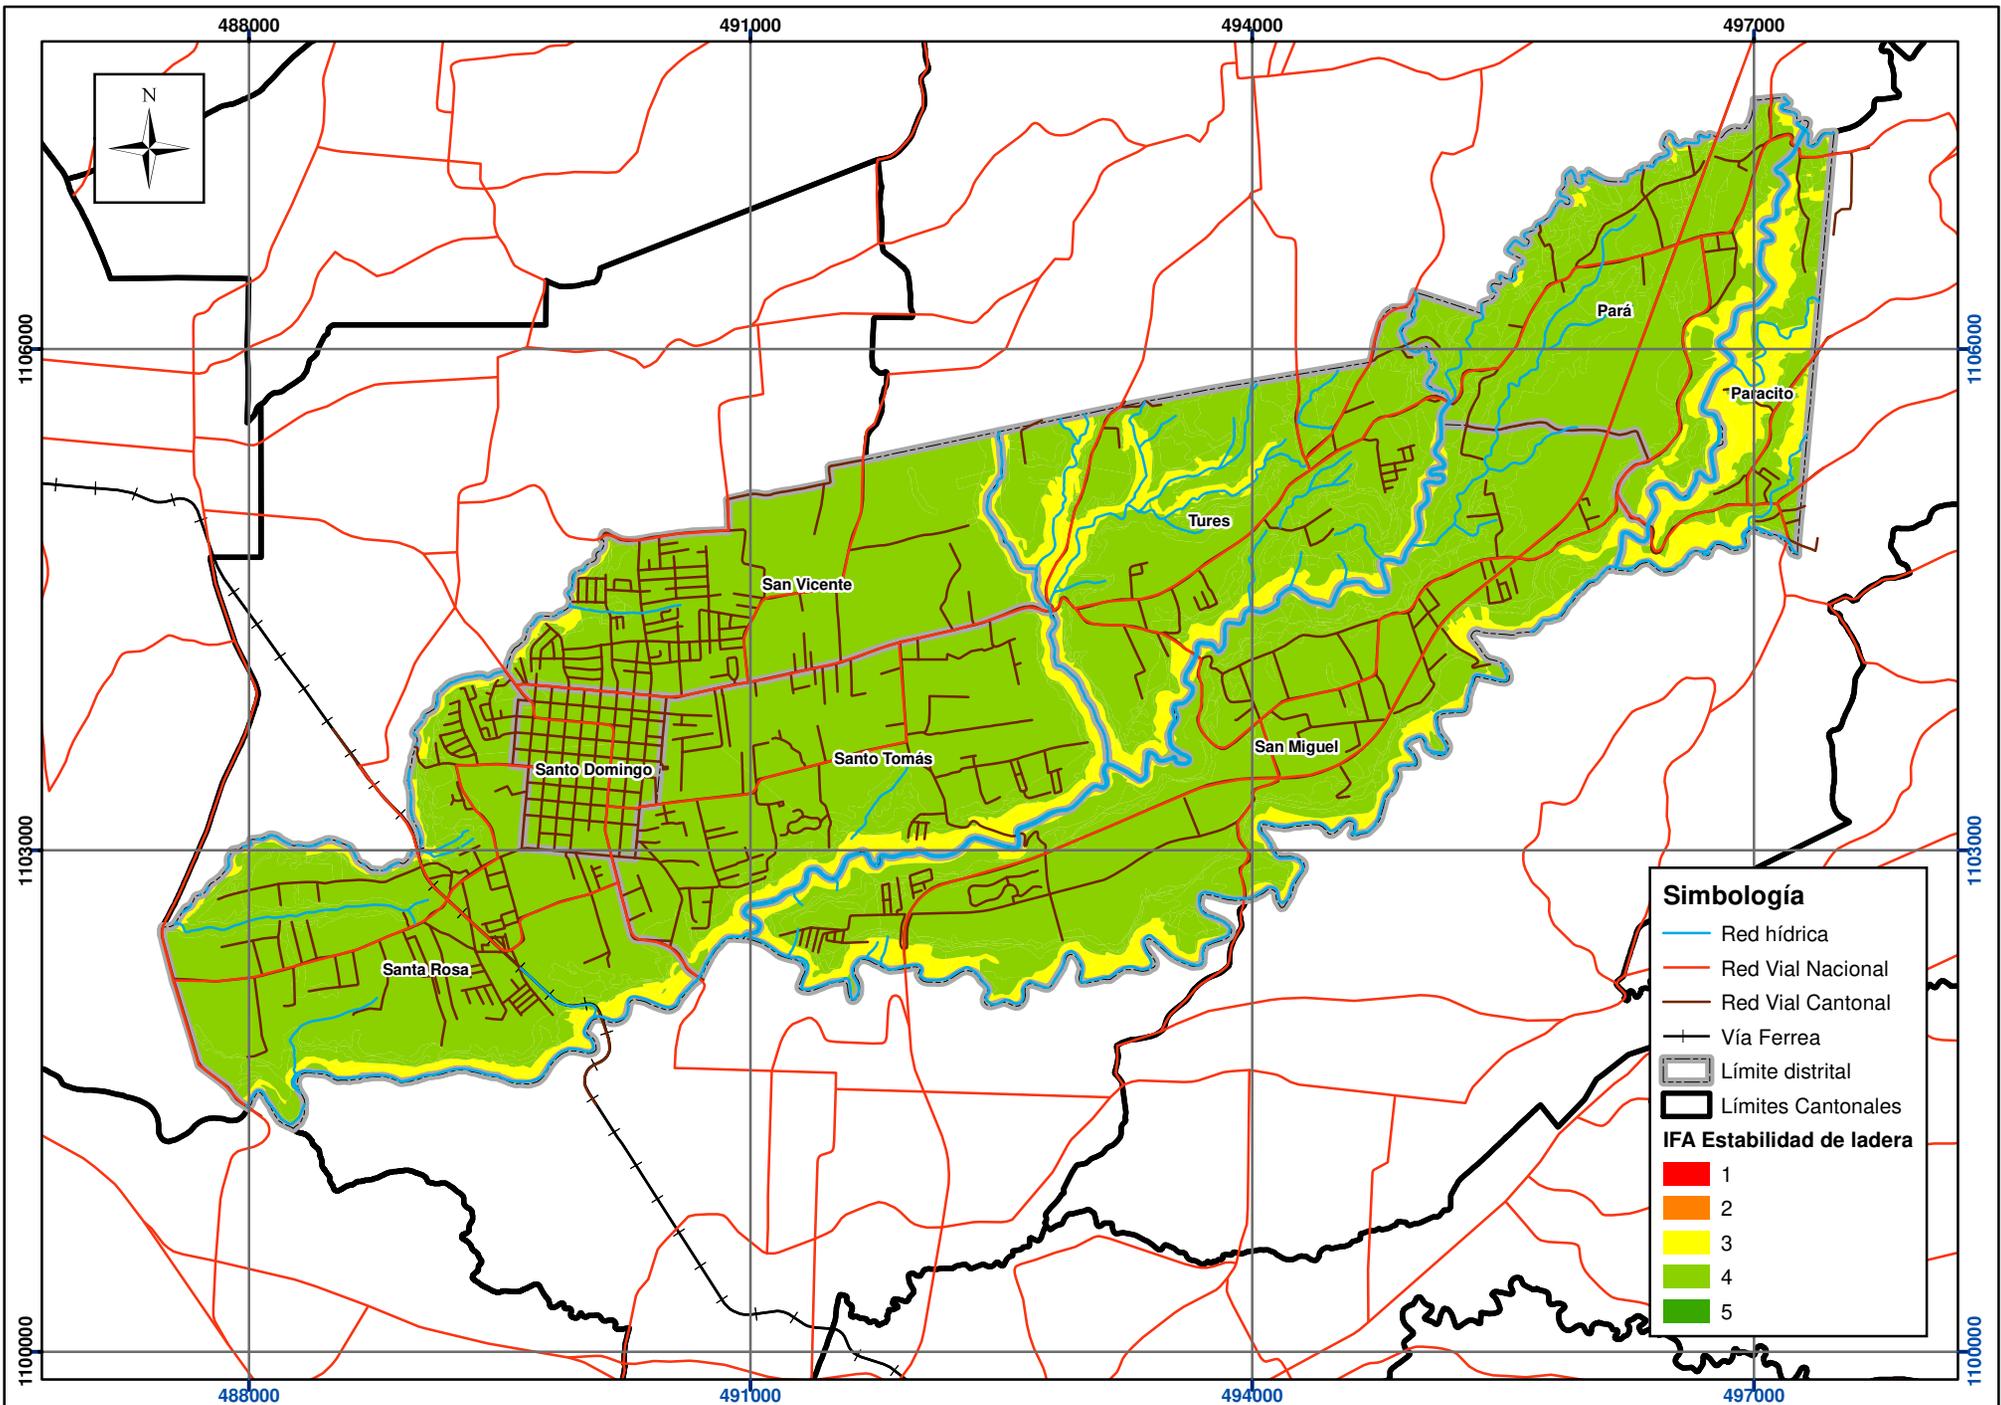
Mapa 1.4-3. Geoaptitud. Factor estabilidad de ladera integrado en el cantón de Santo Domingo.
 Índices de Fragilidad Ambiental. Plan Regulador cantonal de Santo Domingo.

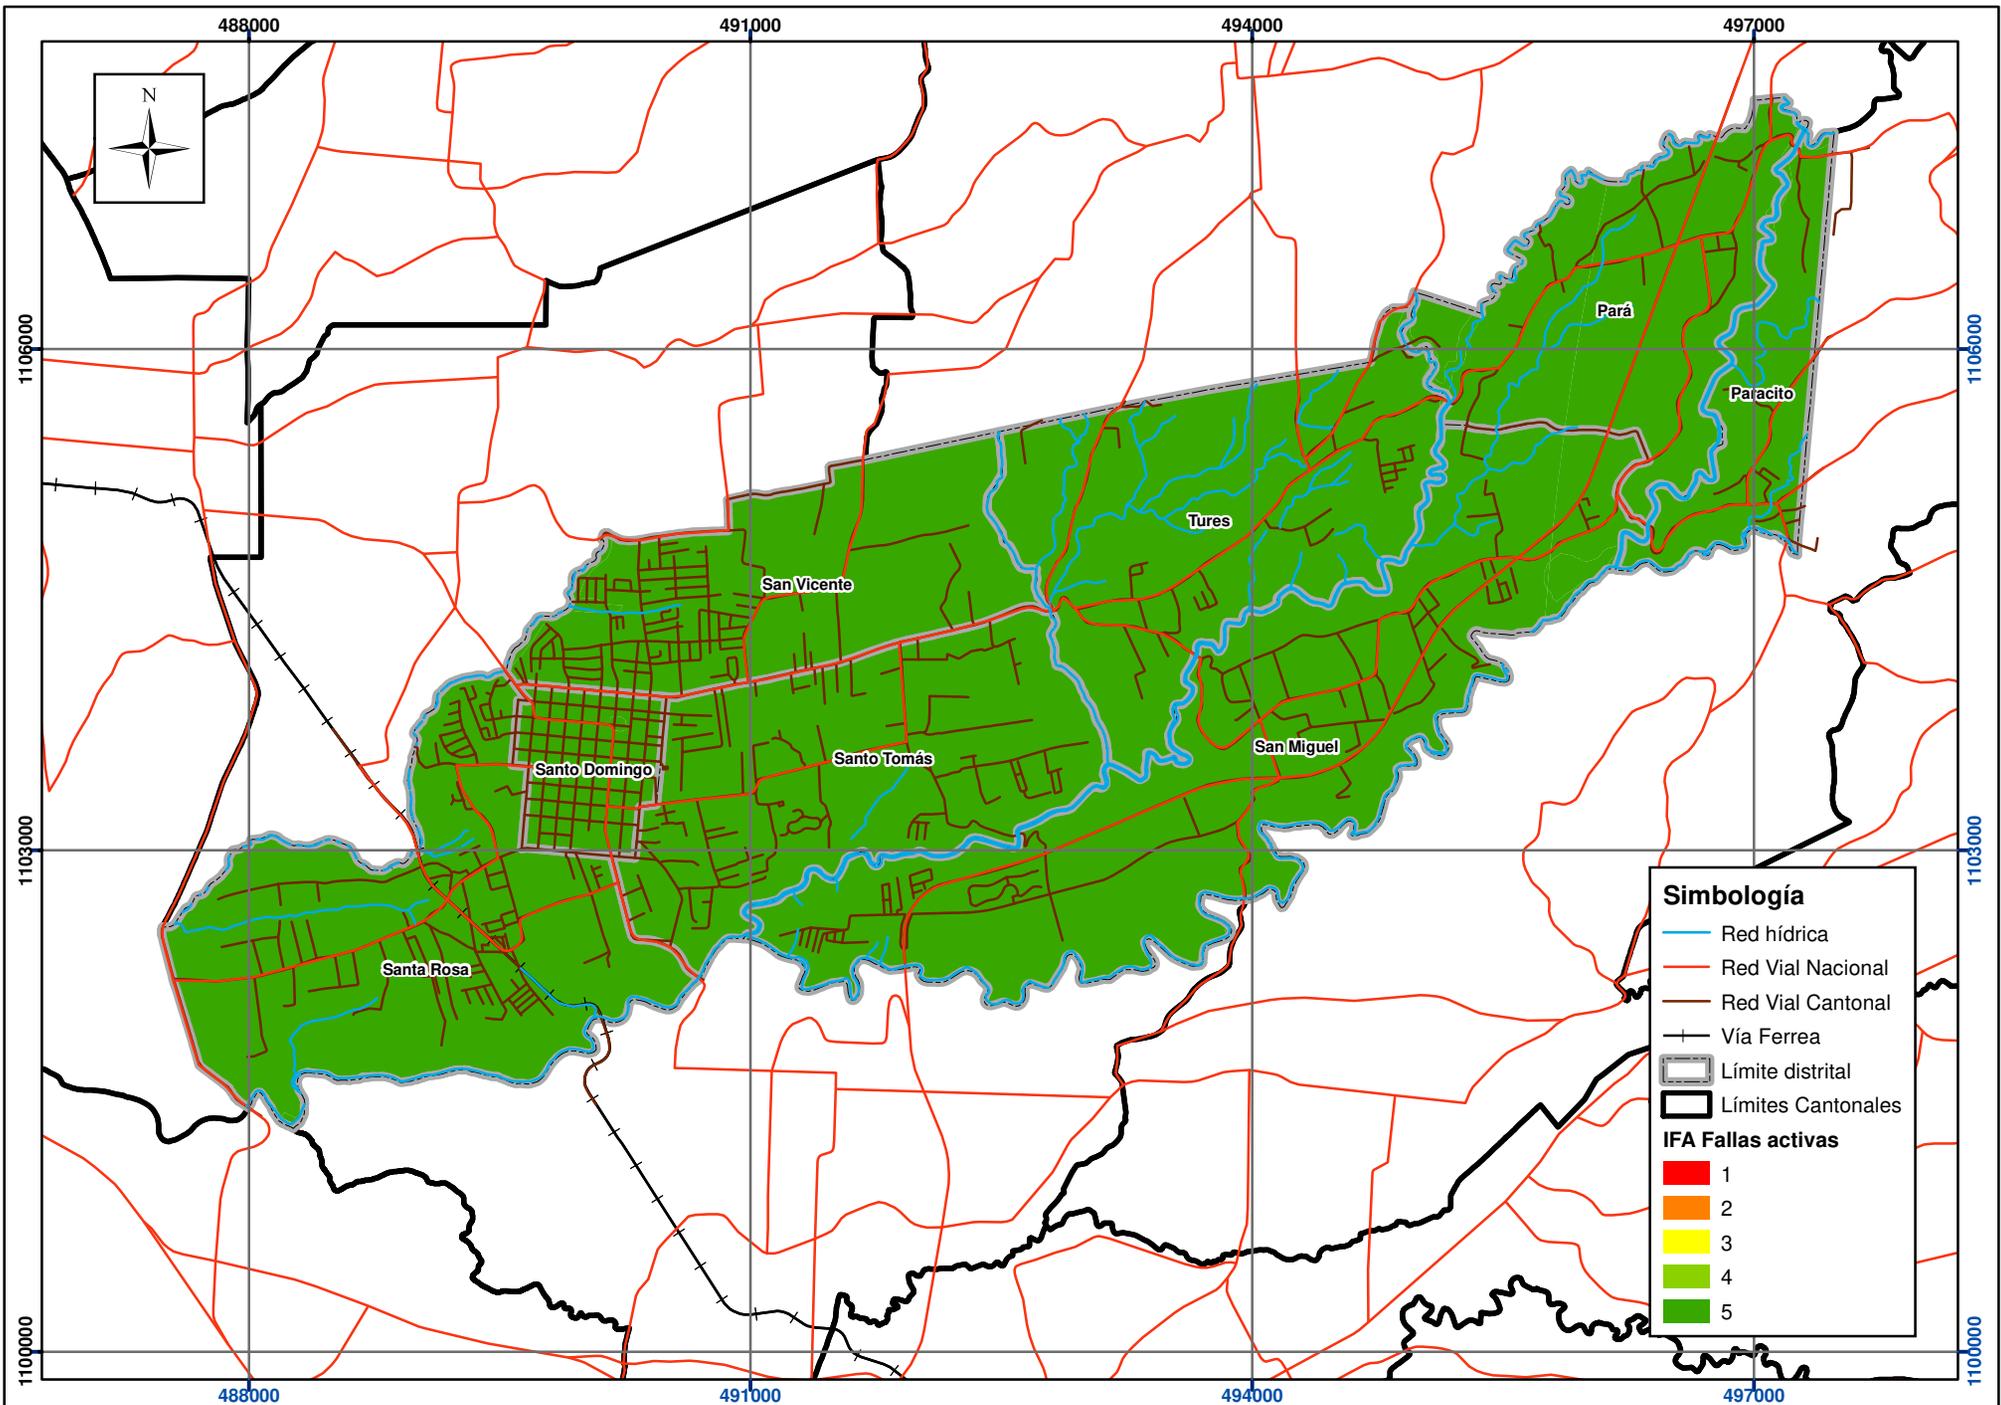
Mapa 1.5-3. Geoaptitud. Factor Amenazas Naturales. Cercanía a fallas activas en el cantón de Santo Domingo.
