S^{to} DOMINGO

Plan Regulador

Índice de Fragilidad Ambiental (IFA)

Programa de Investigación en
Desarrollo Urbano Sostenible
(ProDUS) Universidad de Costa Rica (UCR).
Por medio de Fundación de la Universidad
de Costa Rica (Fundación UCR)

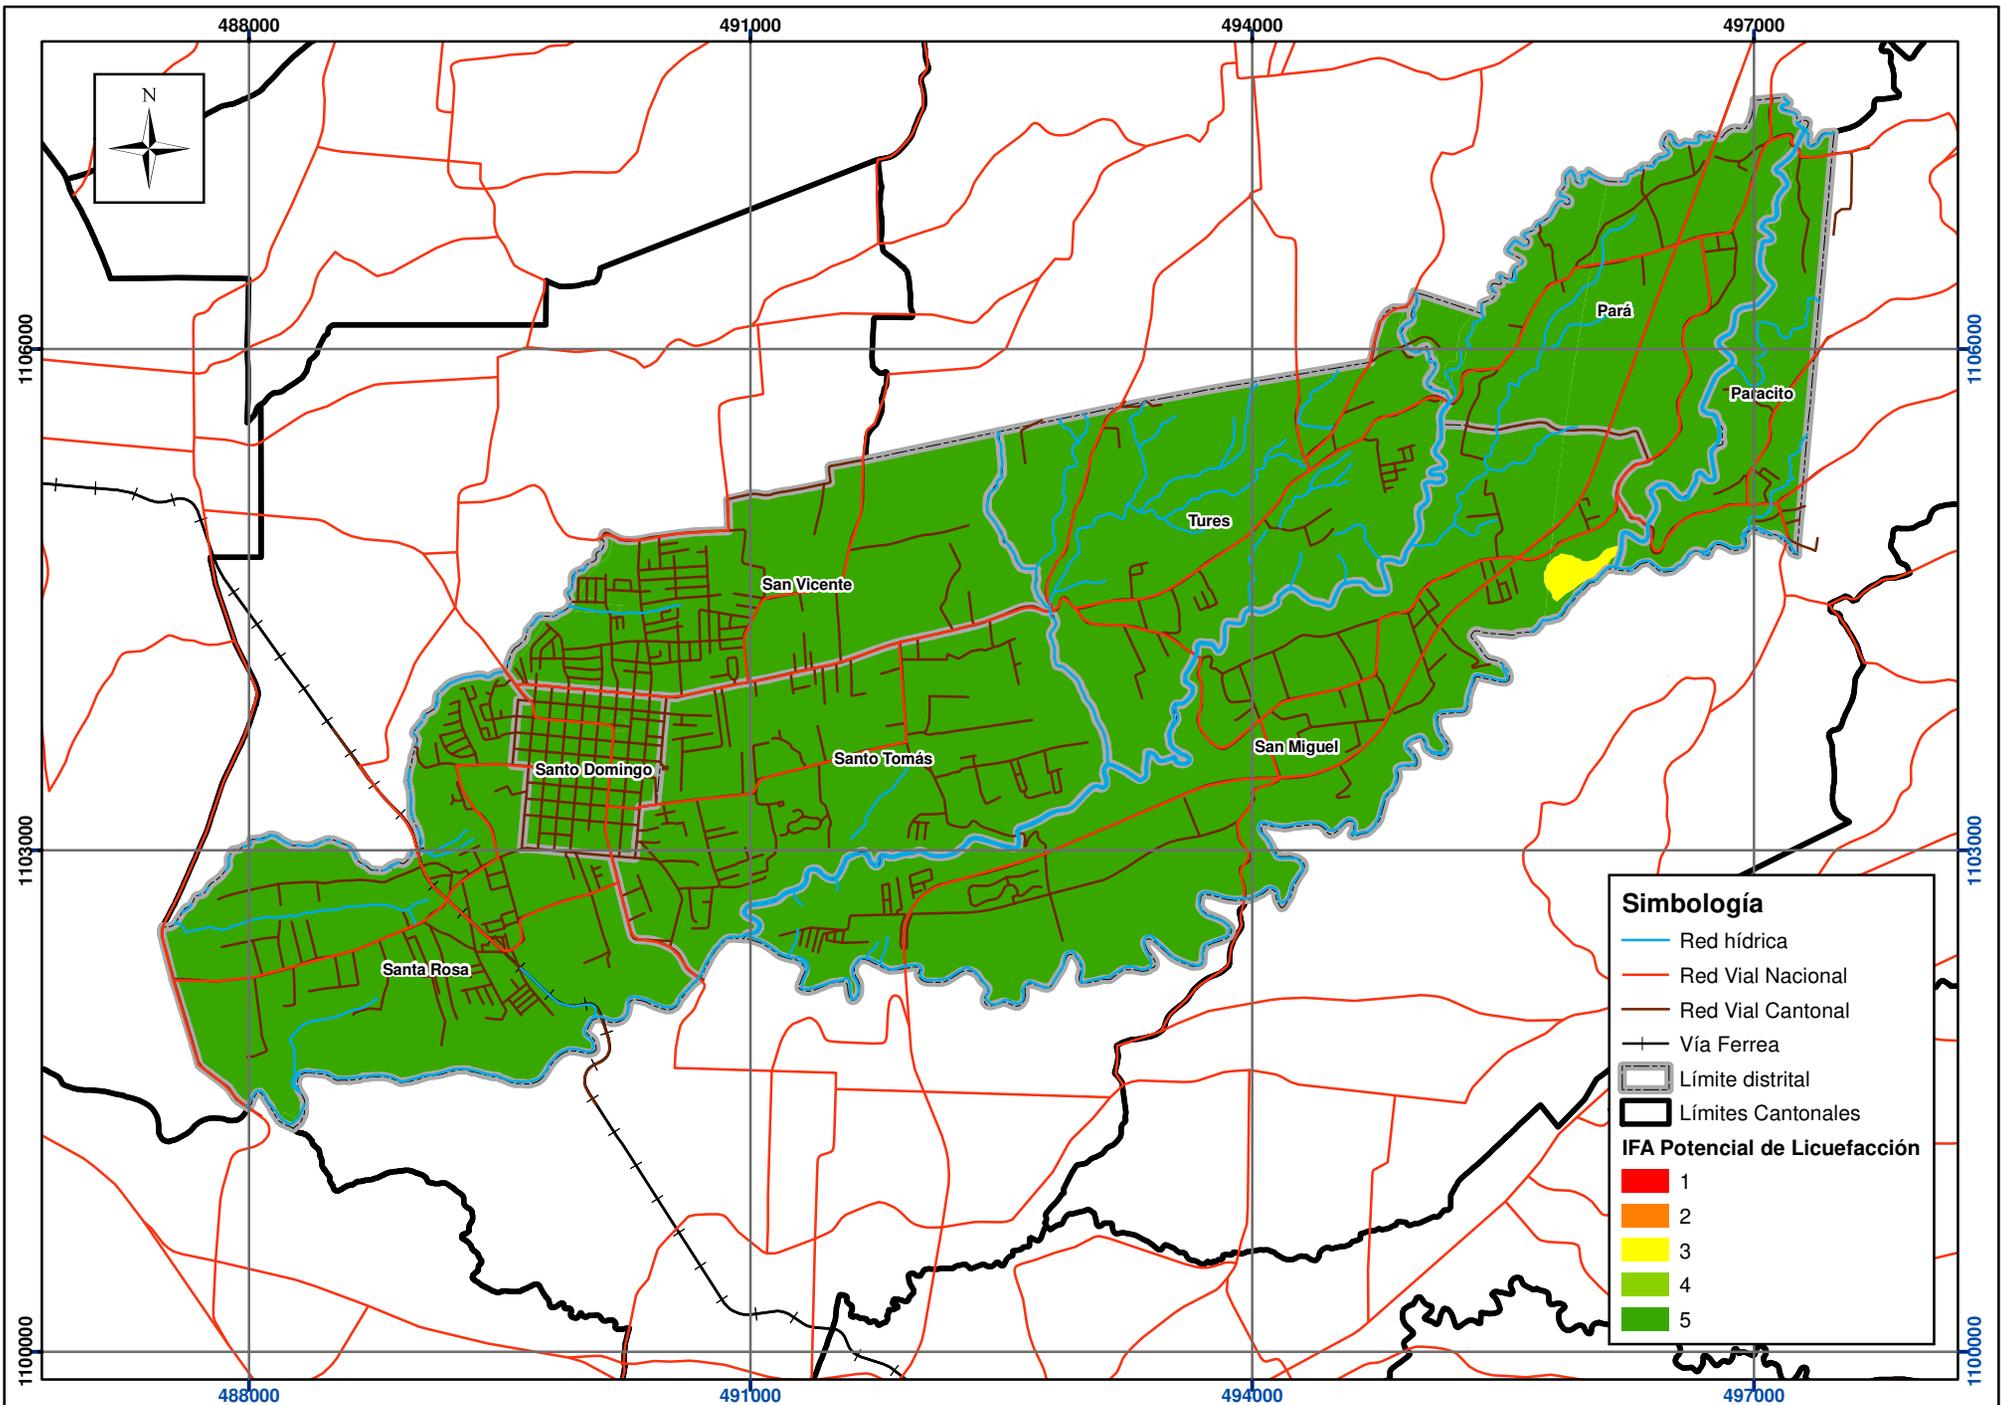
Mapa 1.5-6. Geoaptitud. Factor Amenazas Naturales. Potencial de licuefacción en el cantón de Santo Domingo.

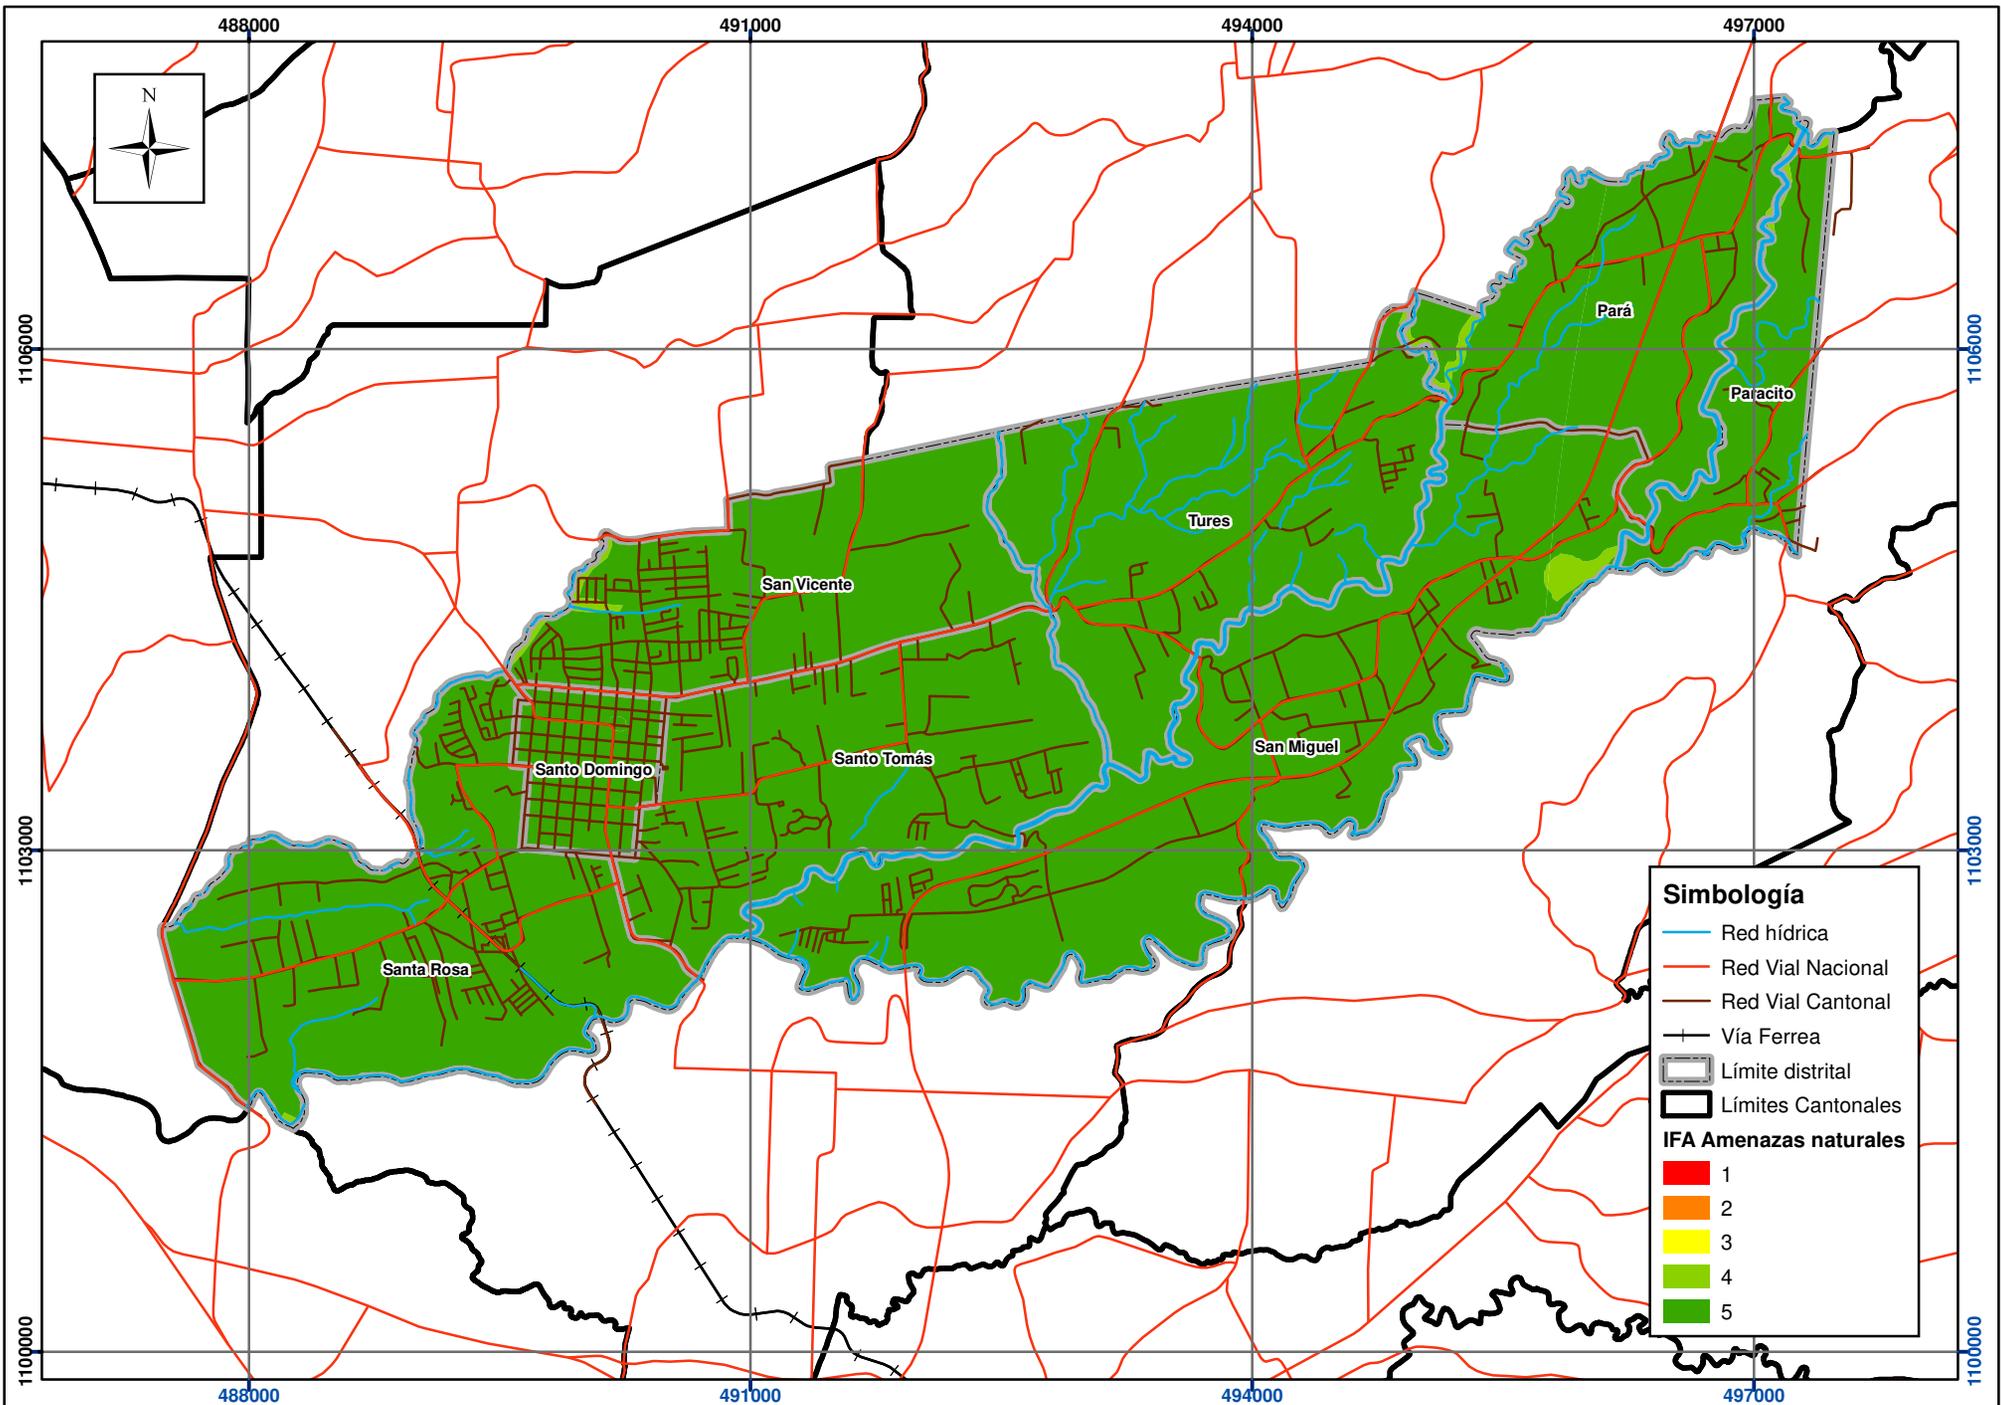
Mapa 1.5-8. Geoaptitud. Factor Amenazas Naturales integrado en el cantón de Santo Domingo.
 Índices de Fragilidad Ambiental. Plan Regulador cantonal de Santo Domingo.

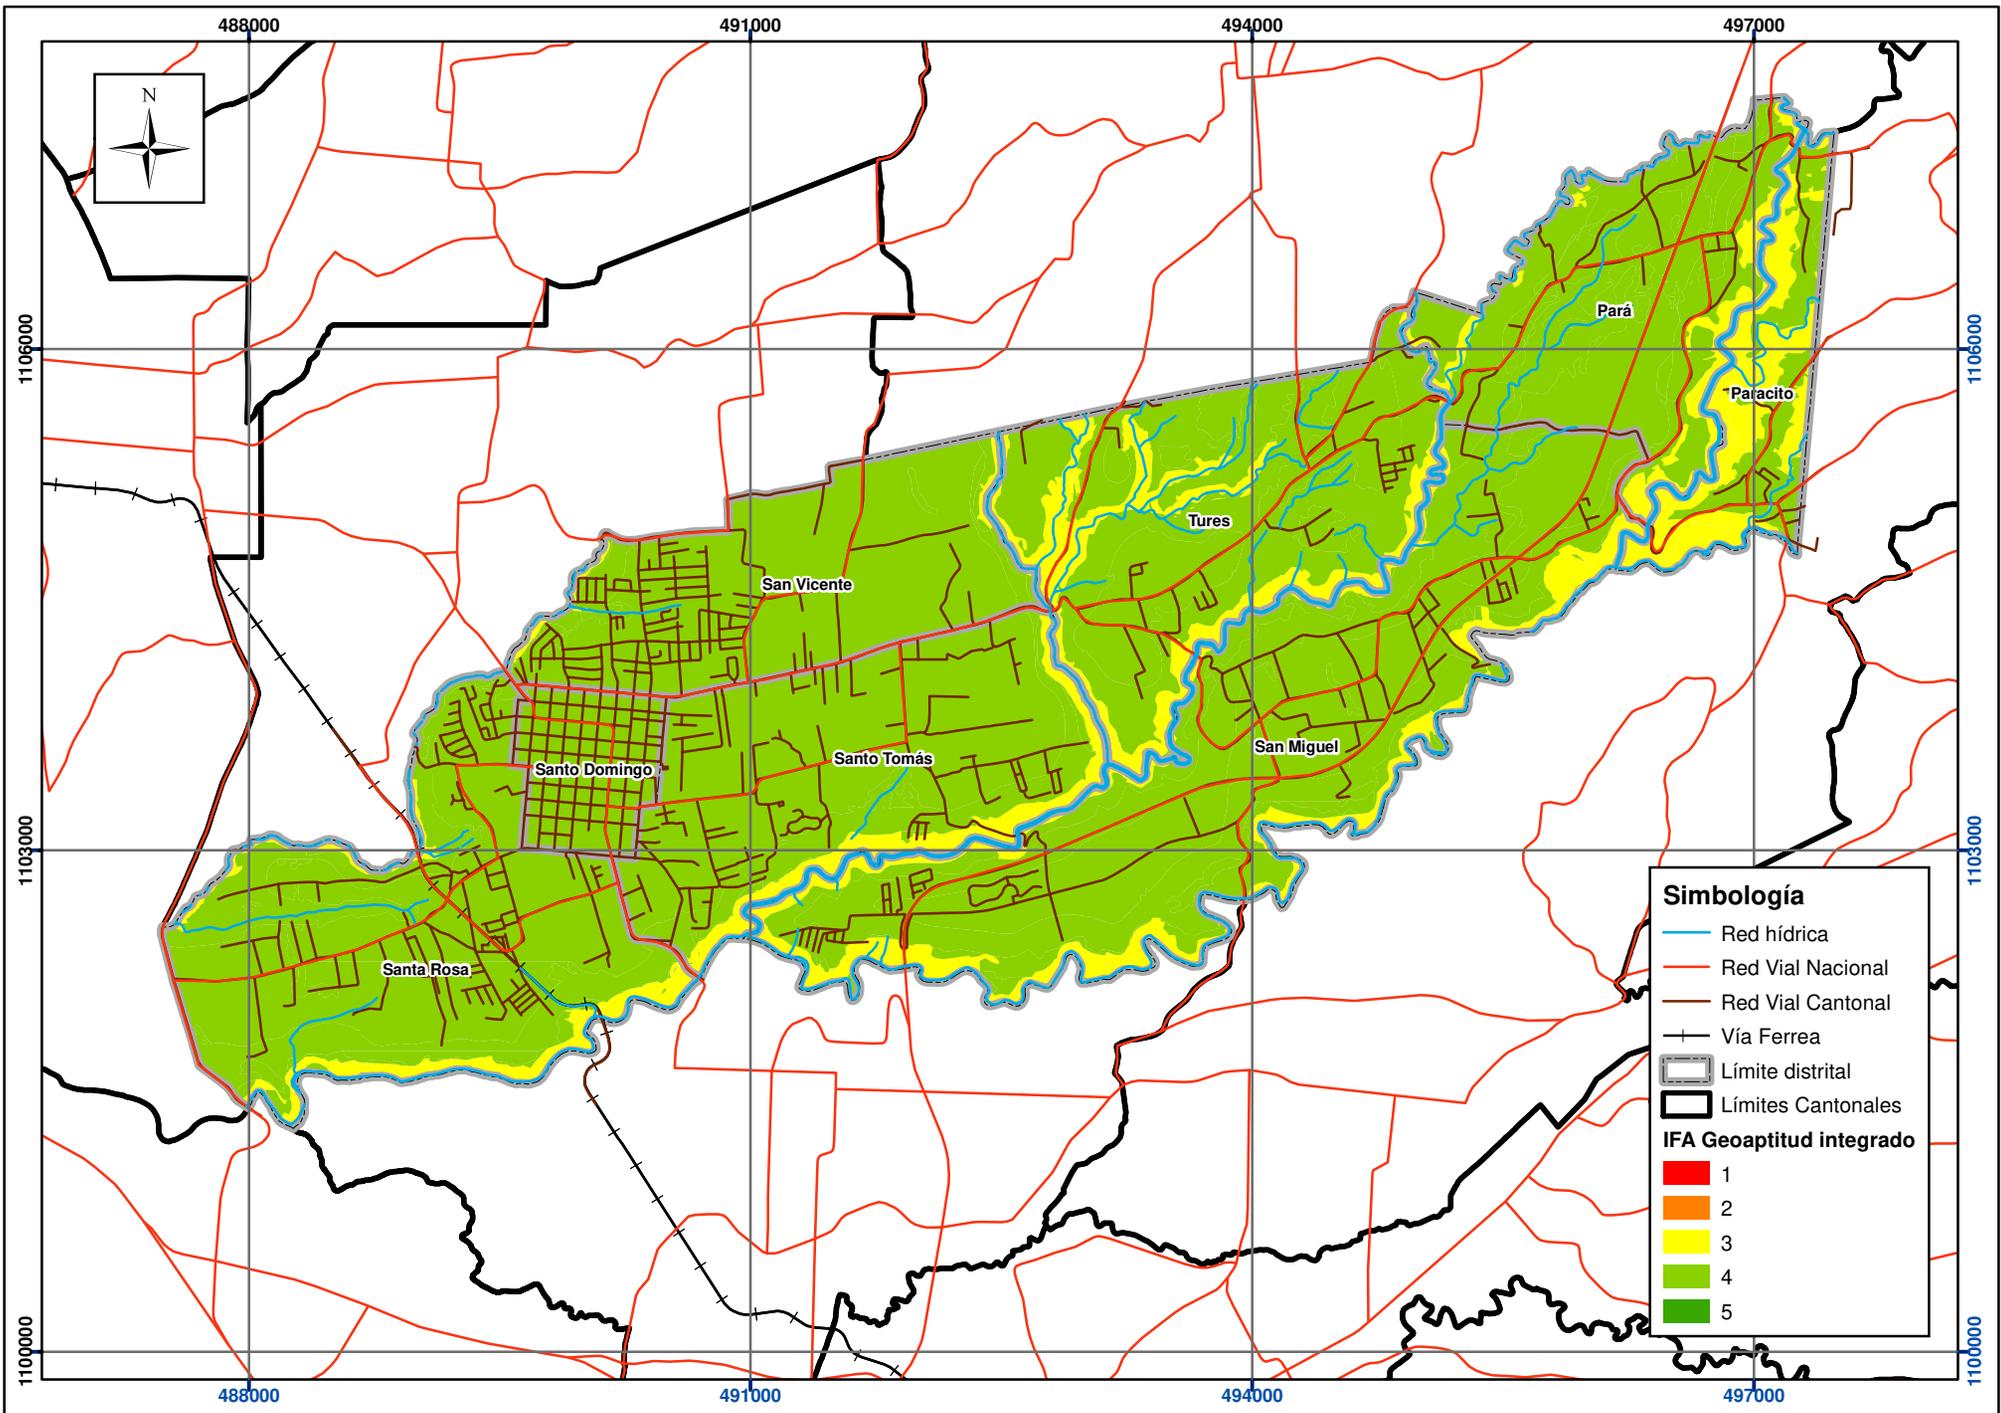
Mapa 1.6-1. IFA Geoaptitud integrado en el cantón de Santo Domingo.

Valor IFA geoaptitud	Limitaciones	Potencialidades
2	Fragilidad alta en las siguientes variables: geodinámica externa, hidrogeología, deslizamientos y litopetrofísico. Limitaciones significativas al desarrollo humano.	Usos de protección de recursos naturales y conexos como ecoturismo.
3	Fragilidad moderada en el IFA integrado de geoaptitud. Las principales limitaciones se dan en las zonas de fragilidad alta por hidrogeología y geodinámica externa debido a las zonas de vulnerabilidad GOD alta y alta pendiente.	Protección de recursos naturales y desarrollo de baja densidad para las zonas de fragilidad alta por hidrogeología y geodinámica externa. Desarrollo urbano de densidad baja y media para el resto de las zonas
4	Fragilidad baja.	Desarrollo Urbano de densidades media y alta.

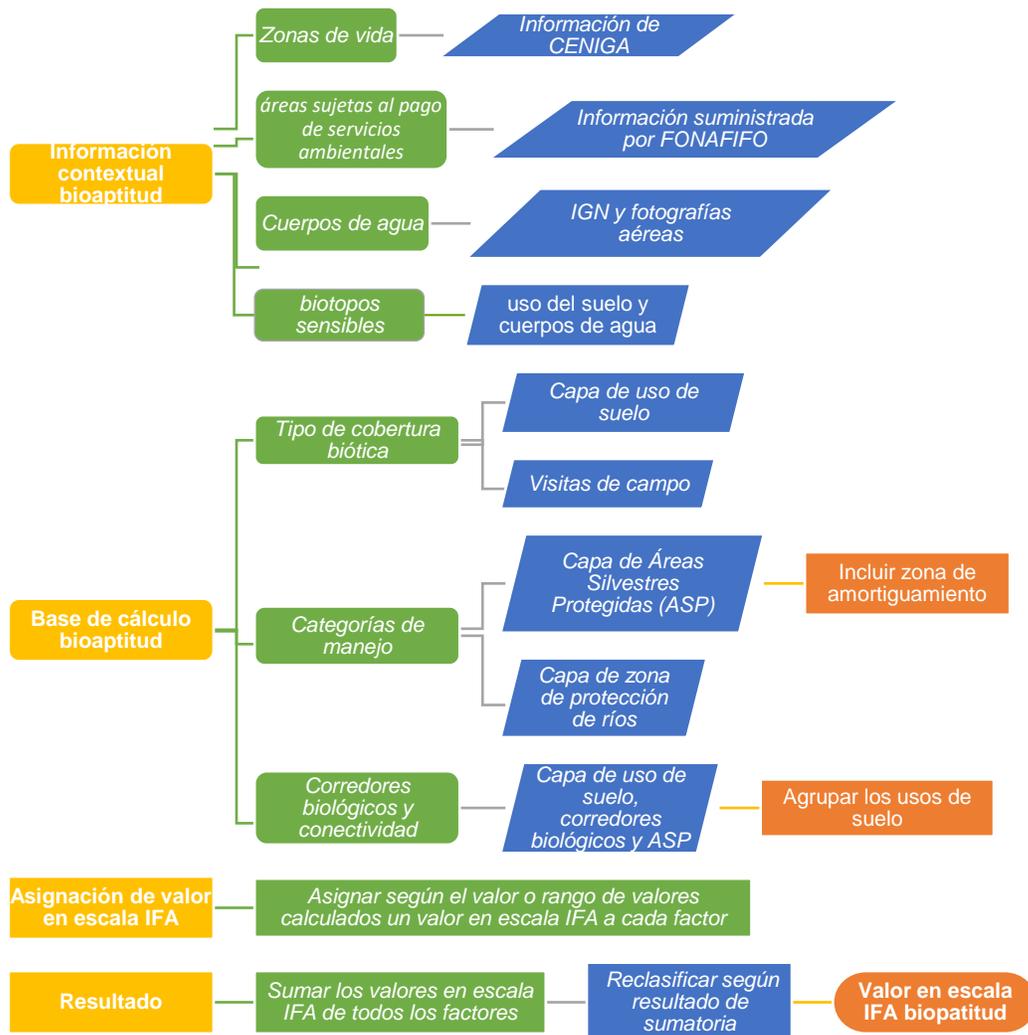
Figura 2-1. Diagrama resumen de la metodología de cálculo del IFA bioaptitud.

A continuación, se resume mediante un diagrama de flujo el procedimiento de asignación y agrupación de variables empleado para este IFA. Este diagrama incluye información contextual que, además, sirve como fuente de información para el cálculo de las variables del IFA bioaptitud.

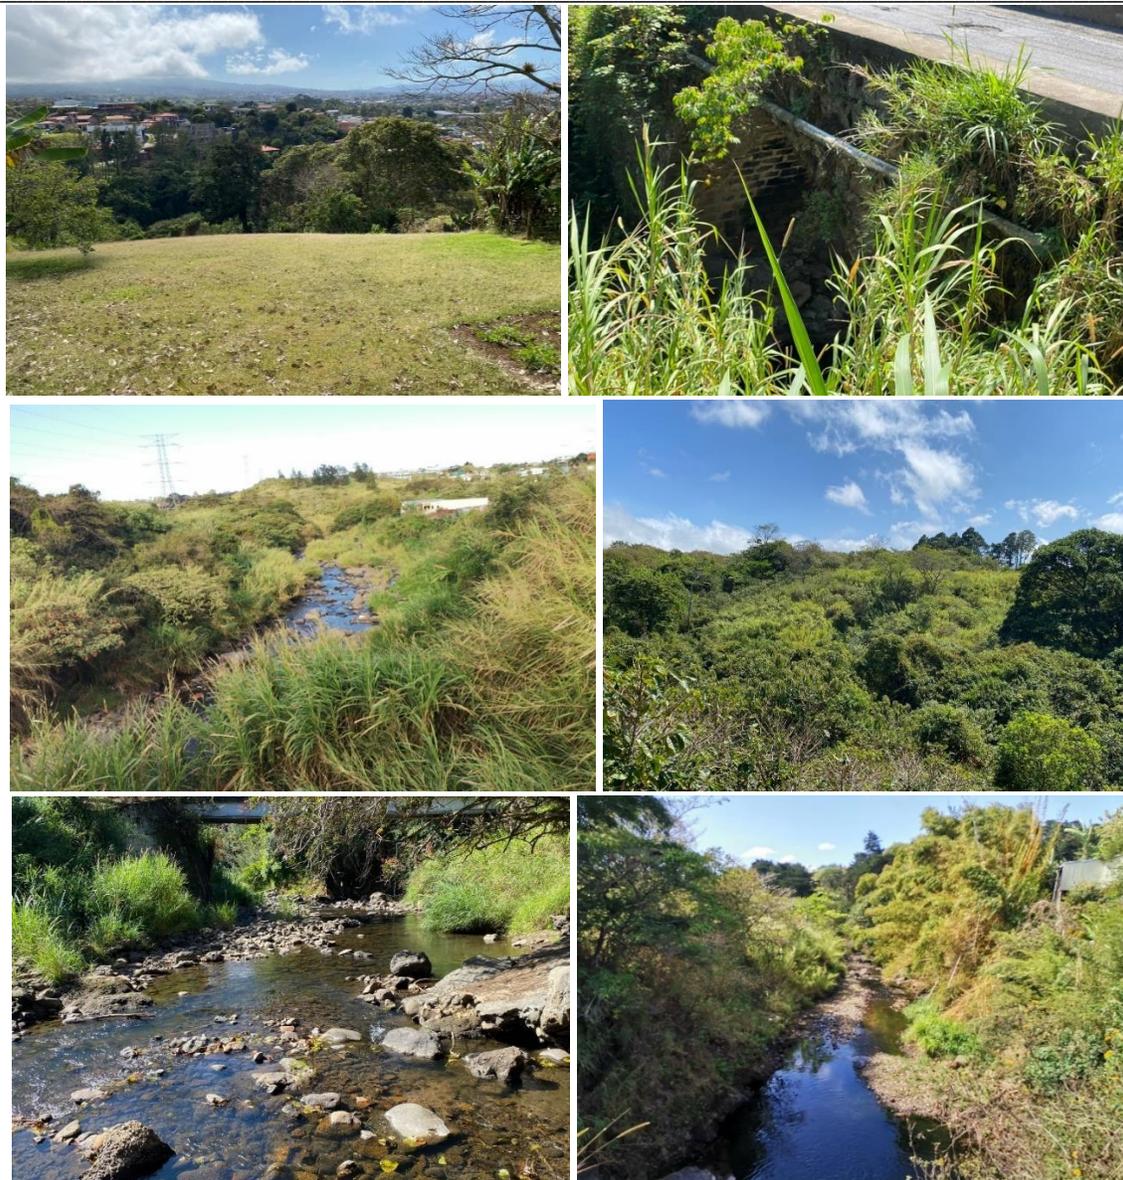
Figura 2-2. Charrales con árboles pioneros en altas pendientes o zonas de protección en ríos.

En los recorridos realizados por el cantón Santo Domingo en los primeros días de enero del año 2023 se observó muy poca cobertura arbórea. Los árboles observados se encontraban de manera dispersa, ubicados a orillas de cursos de agua, altas pendientes y otros en zonas urbanizadas como parques, orillas de calles y patios de casas o instituciones (Figura 2-2).

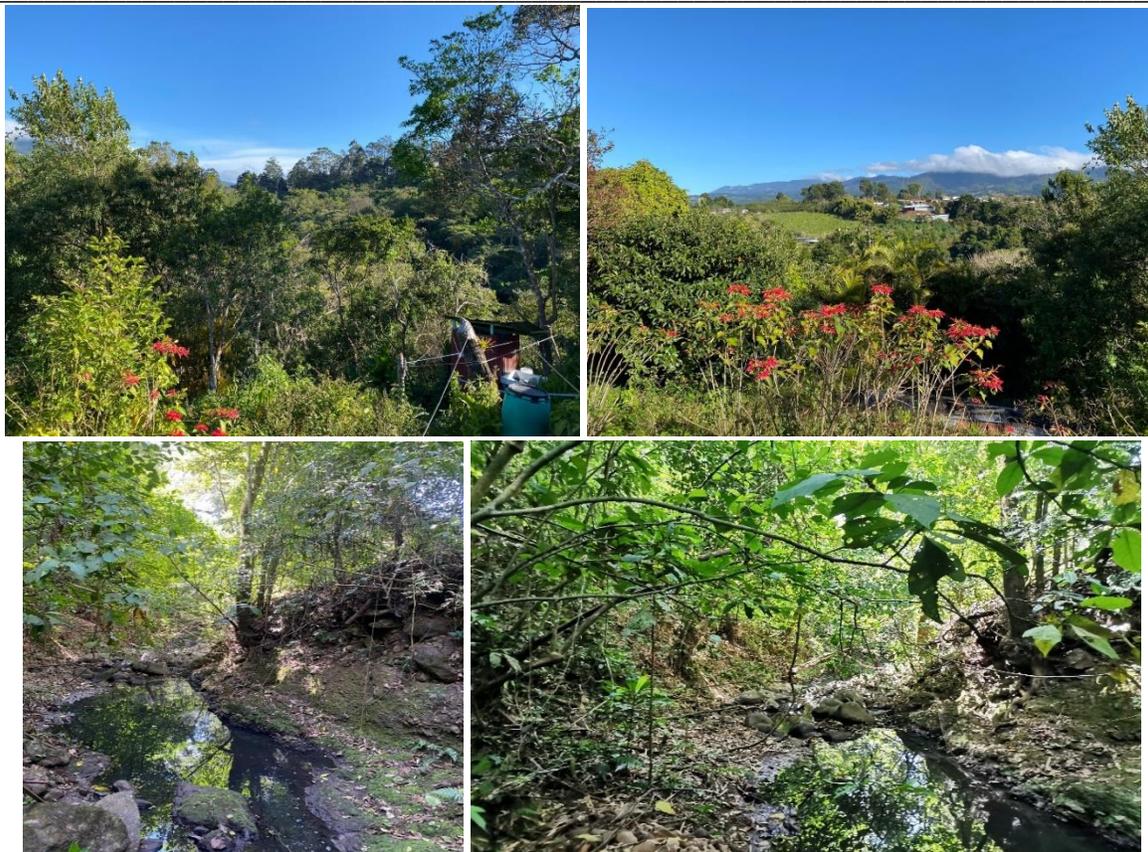
Figura 2-3. Algunos sectores con remanentes de bosque secundario.

En lo que respecta a categorías de bosque se observaron muy pocos reductos de bosque secundario, que fueron dando espacio a los cafetales, charrales y urbanización (Figura 2-3). En ocasiones formando parte de una angosta franja de la zona de protección de cauces. Para mencionar algunas especies observadas en campo, identificamos el capulín (*Trema integerrima*), guácimos (*Goethalsia meiantha*, *Guazuma ulmifolia*), cirrí (*T. occidentalis*), aguacatillo (*Ocotea sinuata*), el guarumo (*Cecropia peltata*), poró (*Erythrina poeppigiana*), mango (*Mangifera indica*), aguacate (*Persea americana*), níspero (*E. japonica*), Targuá (*Croton draco*), laurel (*Cordia alliodora*), higuera (*Ficus elástica*, *F. golmeyerii*, *F. costarricana*), *Pinnus*, zotacaballo (*Zygia longifolia*), yos (*Sapium glandulosum*), dama (*Citharexylum donnell-smithii*), uruca (*Trichilia havanensis*), tucuico (*Ardisia revoluta*), *Ocotea caerulea*, peine de mico (*Apeiba membranacea*), nance macho (*Clethra mexicana*), cacho de venado (*Dendropanax arboreus*), cedro (*Cedrella tonduzii*), *Eugenia* sp., chaperno (*Lonchocarpus phaceolifolius*), guijarro (*Stenmadenia grandiflora*), manteco (*Cupania glabra*), árbol de cera (*Morella cerifera*), papaturro (*Coccoloba caracasana*), guaba (*Inga densiflora*), *Ocotea veraguensis*, quebracha (*Lysiloma divaricatum*), entre otros.

Los sectores visitados con cobertura boscosa dentro del cantón Santo Domingo, se ubican dentro de la zona de protección del río Pará, otro sector pequeño dentro de la zona de protección del río Tibás hacia el fondo de la urbanización La Zamora y en la misma situación una parte de la zona de protección en una quebrada a la altura de San Miguel.

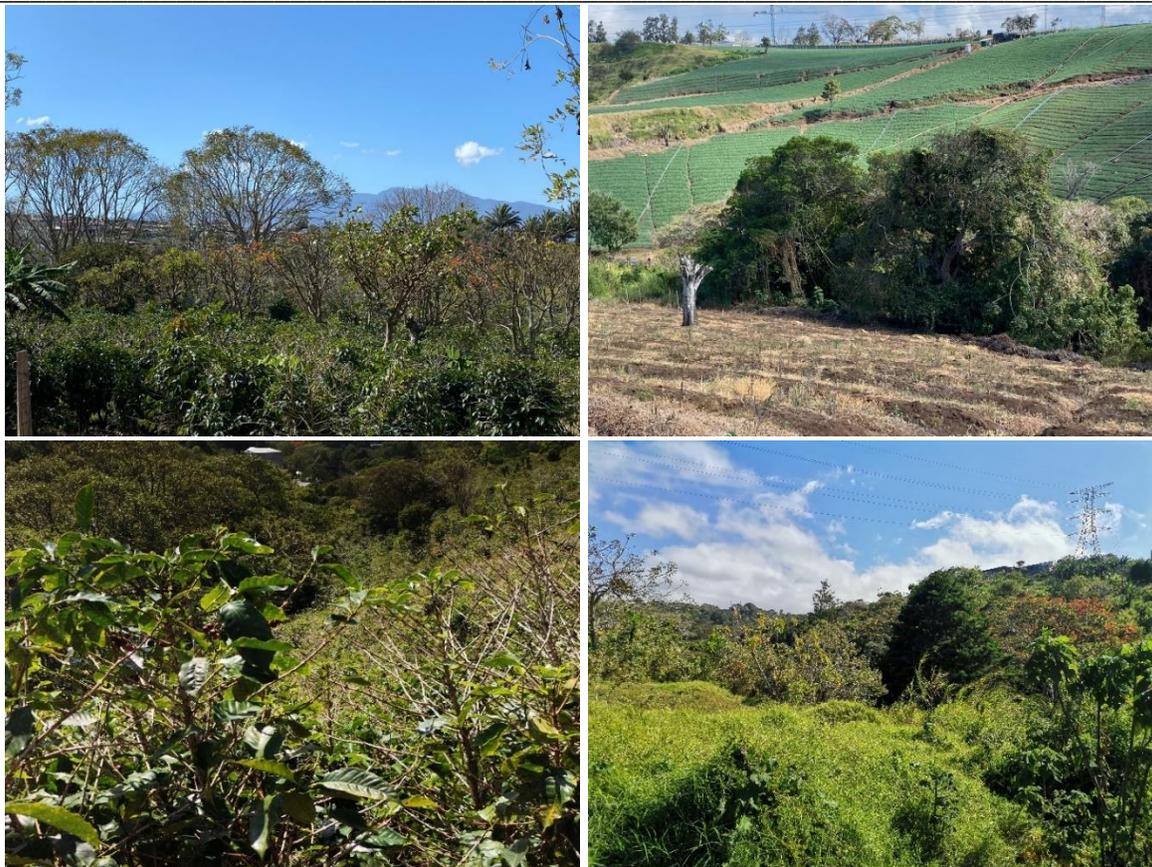
Figura 2-4. Zonas de cultivos en el cantón Santo Domingo, café, tomate, cebolla, pastos.

Las zonas cultivadas o con uso de suelo agrícola aprovechadas por la población para sustento, se encuentran entre urbanizaciones o muy cerca de zonas de protección de los cauces visitados. También están cercanas a charrales con árboles dispersos de especies pioneras como las mencionadas y algunos reductos pequeños de bosque secundario. Se observaron bastantes zonas con cafetales y cultivo de cebolla, tomate, maíz, plátano, otras áreas de repastos en su mayoría abandonadas o con charral inmerso y algunos árboles aislados (Figura 2-4).

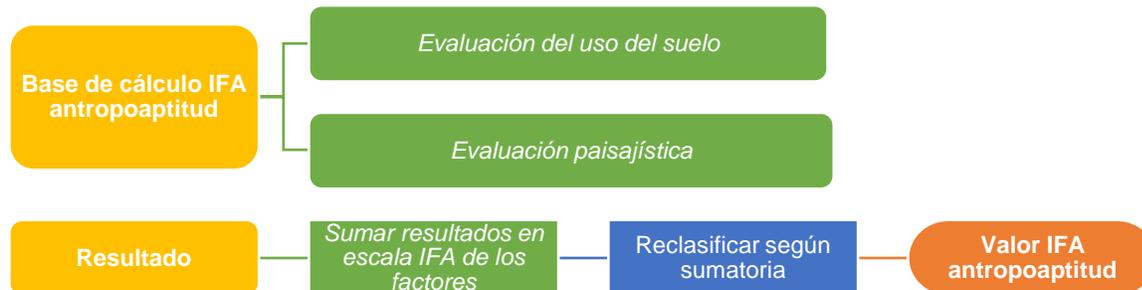
Figura 4-1. Diagrama resumen de la metodología de cálculo del IFA antropoaptitud

La estimación de las dos variables se muestra en las siguientes secciones, al igual que los resultados del IFA integrado. A continuación, se muestra el diagrama general de cálculo respectivo.

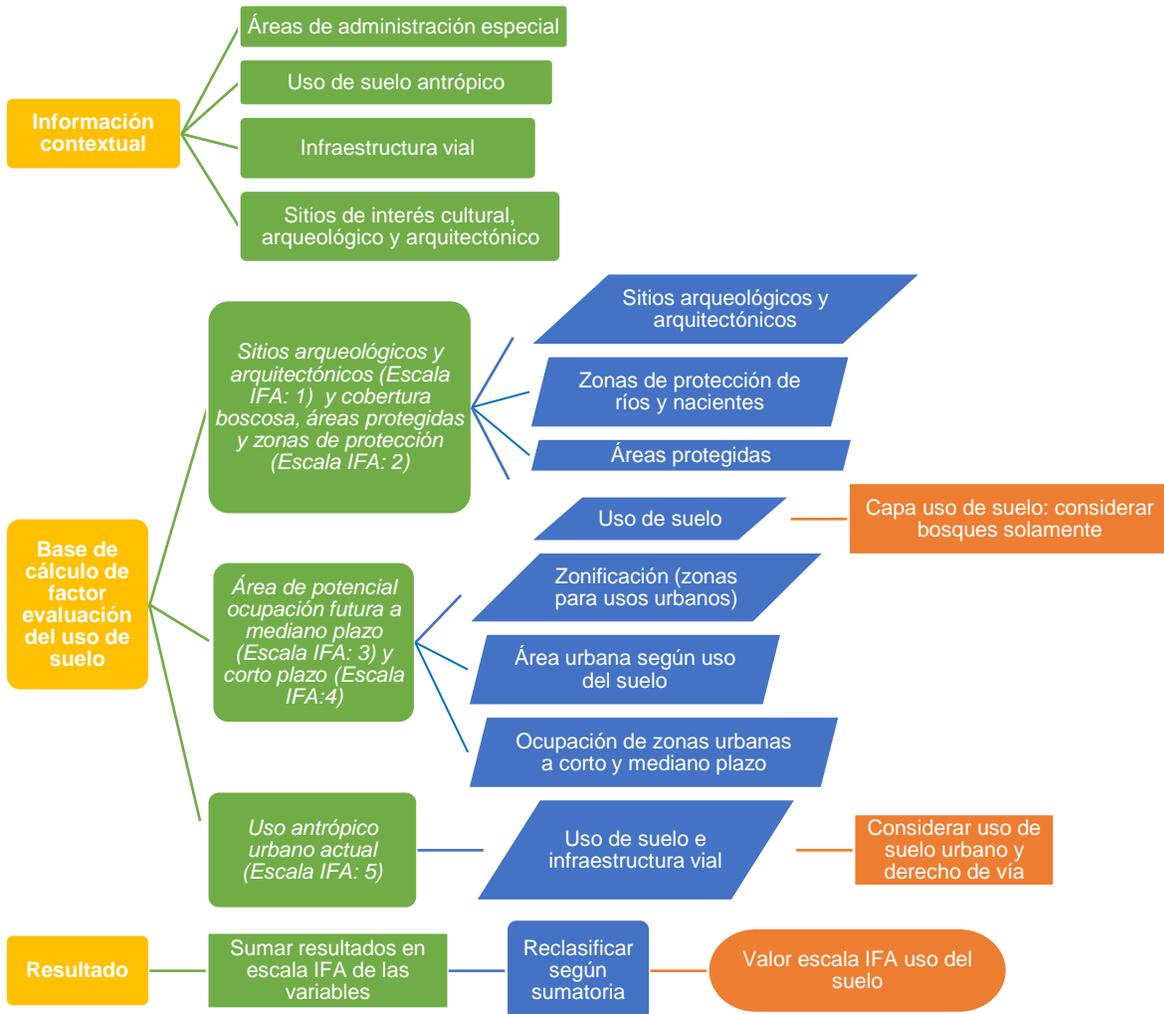
Figura 4-2. Diagrama resumen de la metodología de cálculo del IFA antropaptitud uso del suelo

A continuación, se incluye un diagrama resumen del procedimiento de cálculo descrito anteriormente para el IFA antropaptitud uso del suelo.

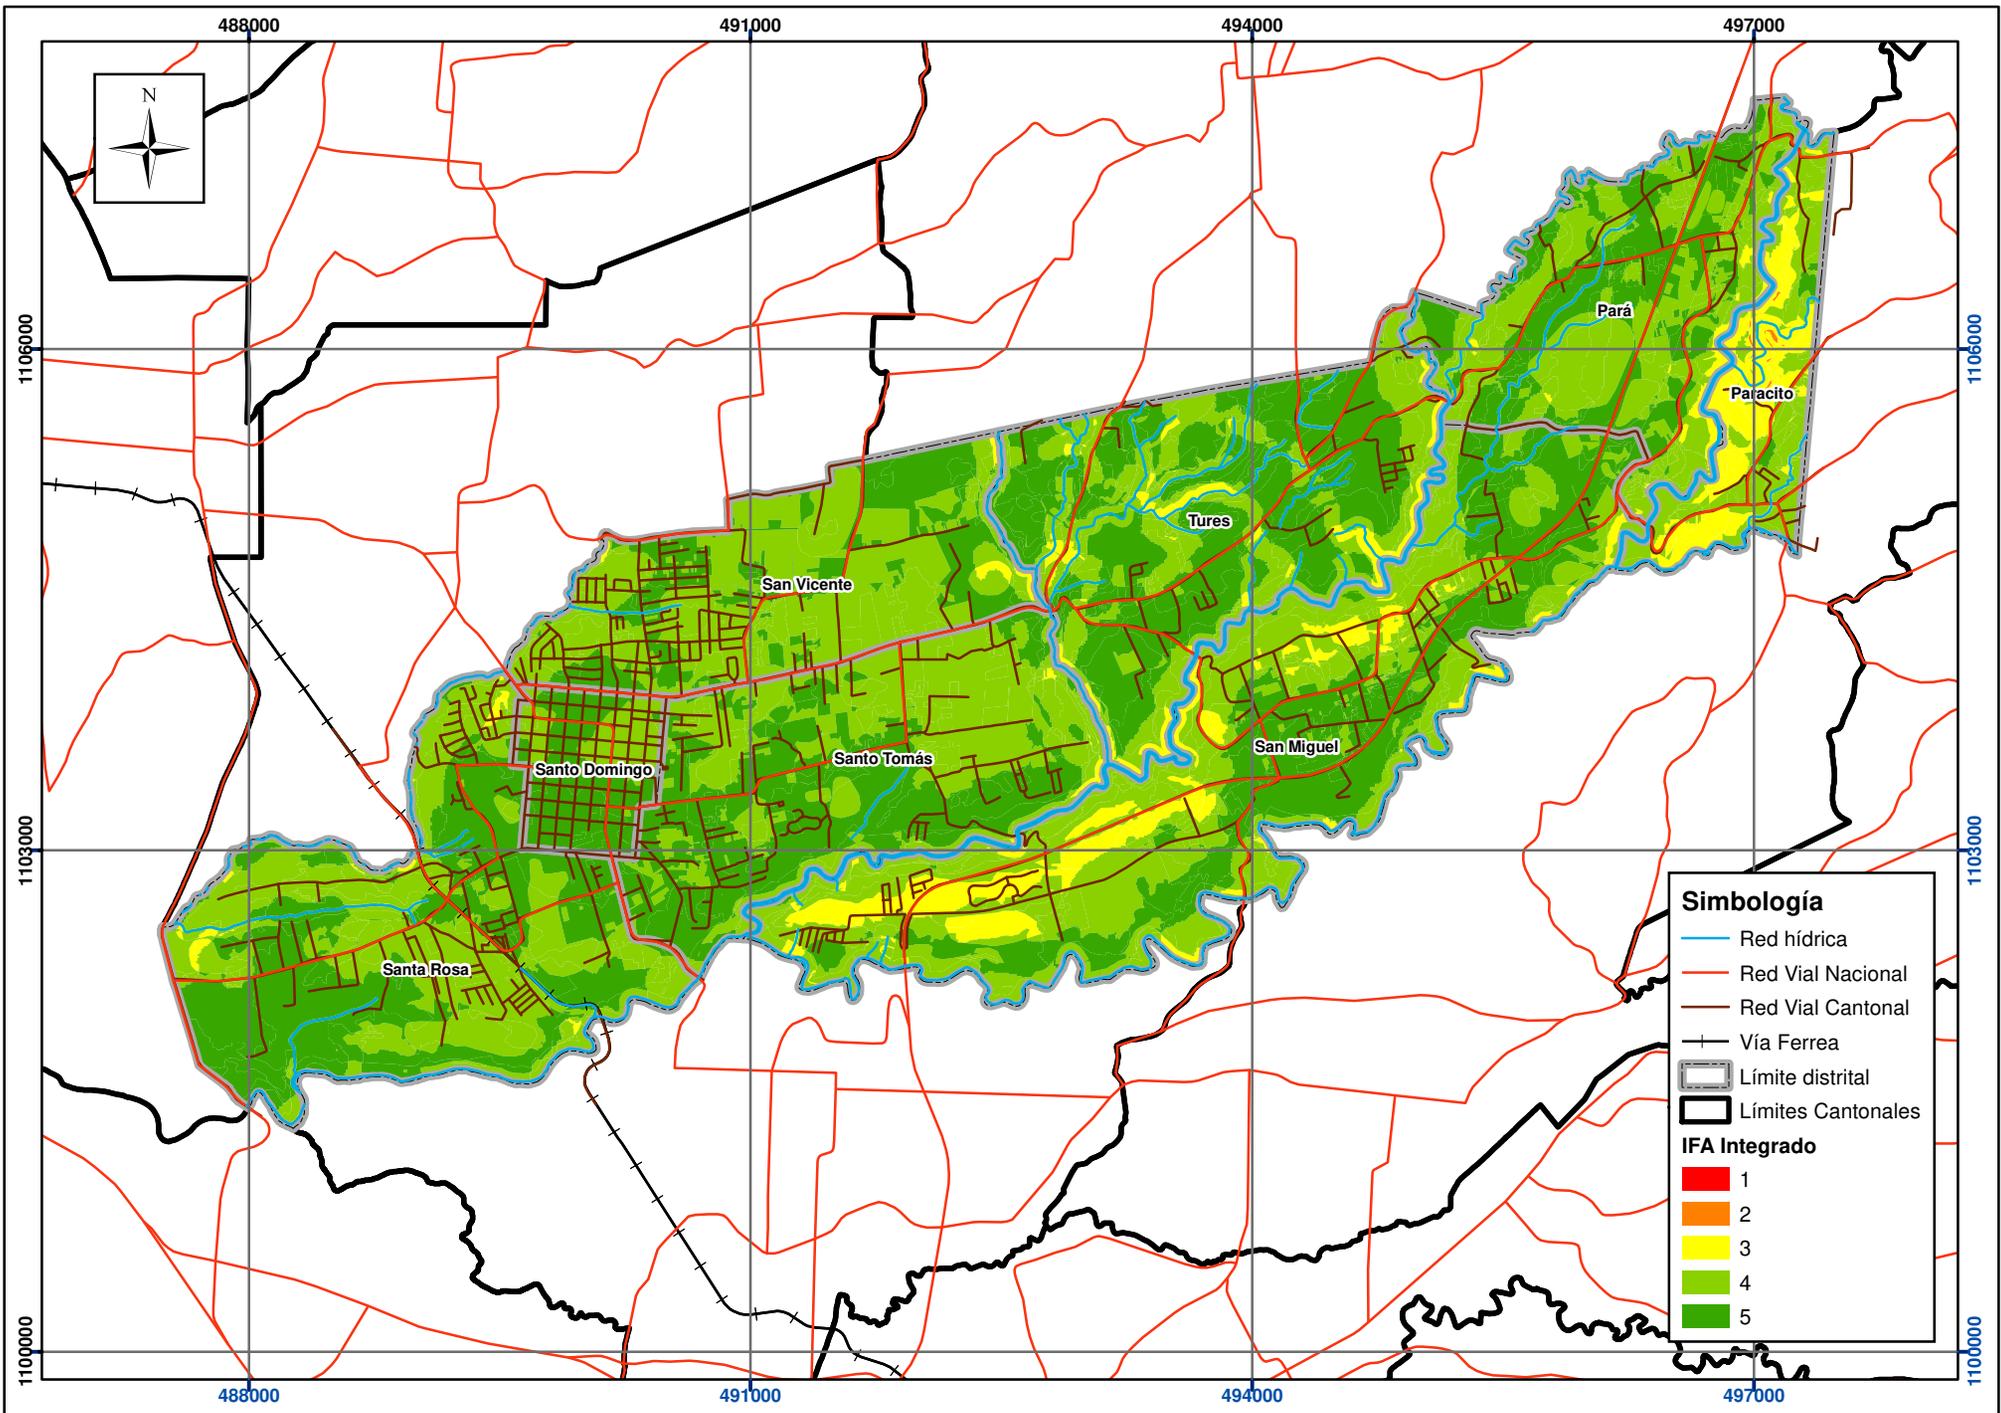
Mapa 5. IFA Integrado. Cantón de Santo Domingo.
